浮体式洋上風力発電設備（ふくしま未来）

設置実証研究事業

浮体式洋上超大型風力発電機 設置実証事業

環境影響評価 報告書

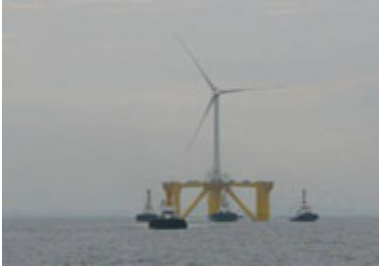
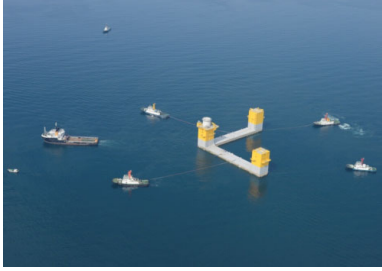
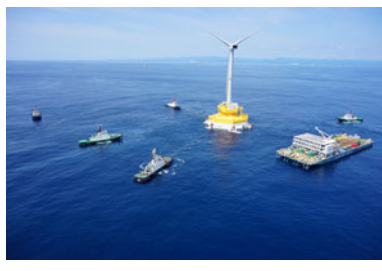
図4 各風力発電機の浮体曳航状況

浮体をメーカー工場で製作し、対象事業実施区域付近の港まで曳航した。同港内の岸壁に浮体を係留した後、風力発電機を浮体の上に陸上クレーンで組み立て、対象事業実施区域の海域まで曳航した。メーカー工場から対象事業実施区域付近の港までの曳航は以下のとおり実施した。各風力発電機の曳航状況を図 4 に示す。

| ふくしま未来 浮体曳航状況 | ふくしま新風 浮体曳航状況 | ふくしま浜風 浮体曳航状況 |

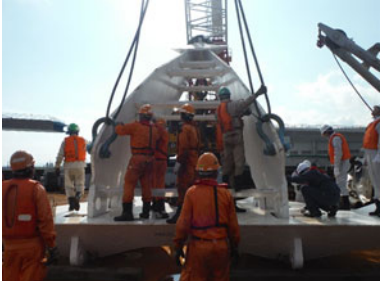
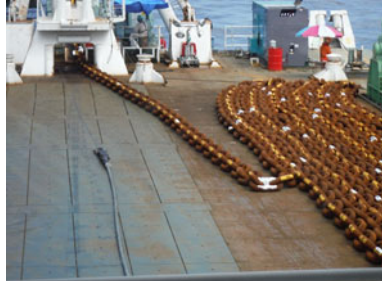
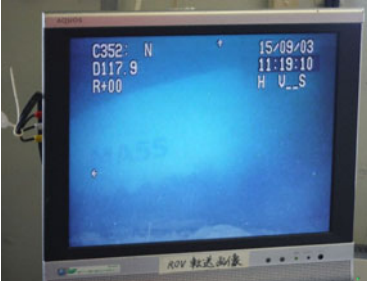
図5 アンカー設置及びチェーン展張、ROV 画像の状況

係留アンカー・チェーンをメーカー工場から対象事業実施区域付近の港に海上輸送し、クレーン船にて岸壁に陸揚げ・仮置きした。係留アンカー・チェーン1条分を2つに割分し、敷設作業船にクレーン船で積み込んで対象事業実施区域の海域に移動し、専用機器で係留アンカー・チェーンを下して設置した。係留アンカー・チェーンの運搬・設置は以下のとおり実施した。アンカー設置及びチェーン展張、ROV 画像による確認状況を図5に示す。

| アンカー設置 | チェーン展張 | ROV 画像による確認 |

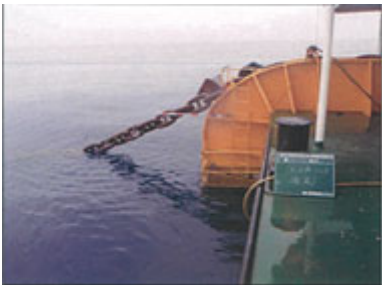
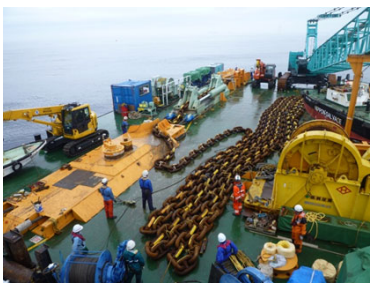
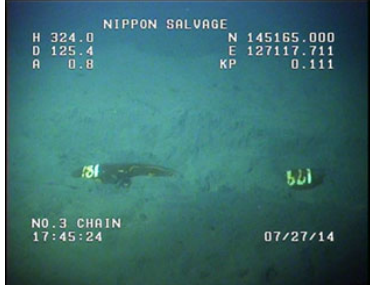
図 6 把駐力テスト状況及び水中映像

係留アンカー・チェーンを設置した後、向き合う1組の係留チェーンの各端末を作業台船に引き上げ、専用機器で係留チェーン端末を牽引して張力を作用させることにより係留アンカー・チェーンの効果を確認した。把駐力テストは以下のとおり実施した。把駐力テスト状況等を図6に示す。

| 把駐力テスト状況 | 把駐力テスト状況 | 把駐力テスト状況時の水中映像 |

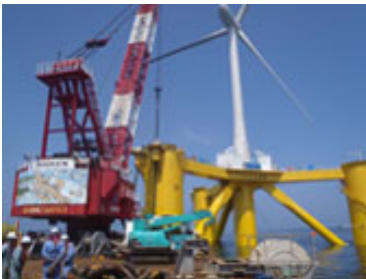
図 7 浮体係留作業状況及び接続後の製鎖器

把駐力テストにより設置した係留アンカー・チェーンの効果を確認した後、曳航した各浮体にクレーン船にて係留チェーンの端末を接続した。浮体係留作業は次のとおり実施した。浮体係留作業及び製鎖器の接続後の状況は図 7 のとおりである。

| 浮体係留作業状況 | 接続後の製鎖器 | 浮体係留作業状況 |

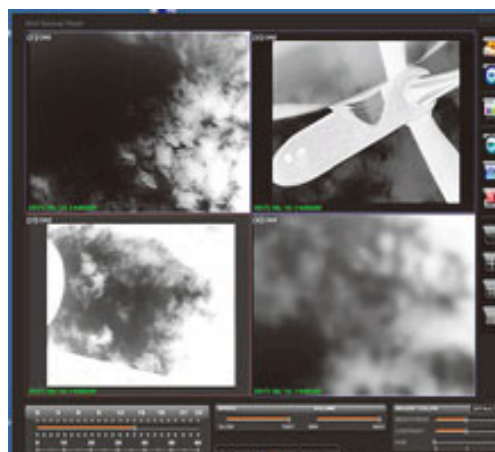
図 22 録画データの確認画面

2MW 風力発電機及び 7MW 風力発電機を対象とし、赤外線ビデオカメラによる鳥類等の飛翔状況の調査を実施した。録画は 24 時間行った。また、飛翔物体を自動検知するシステムを構築し、反応があった箇所を再生し確認を行った。なお、自動検知の箇所だけでなく、録画されたすべての動画を再生することによる目視確認も行い、確認漏れが極力なくなるよう努めた。図 22 に録画データの確認画面を示す。

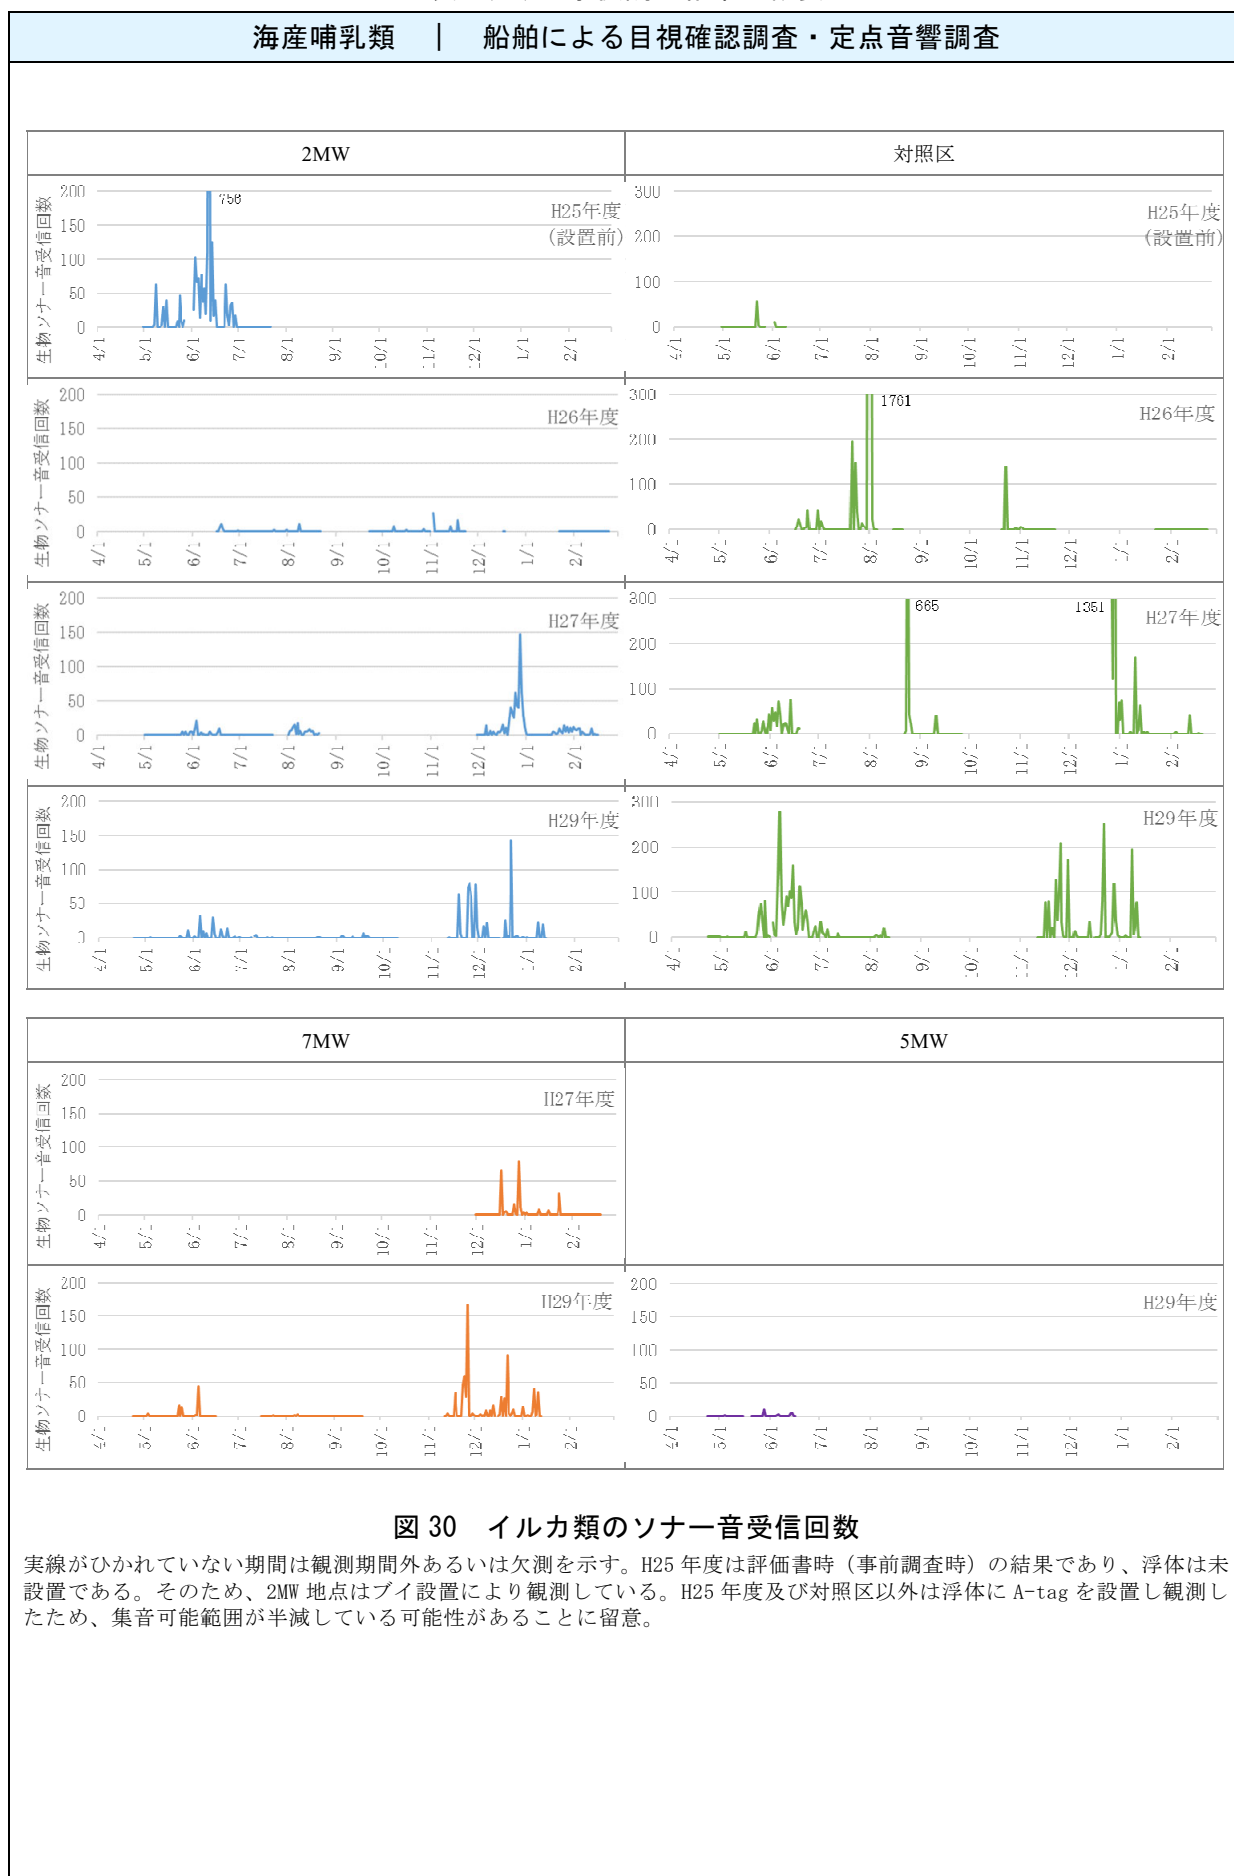
図 30 イルカ類のソナー音受信回数

実線がひかれていない期間は観測期間外あるいは欠測を示す。H25 年度は評価書時（事前調査時）の結果であり、浮体は未設置である。そのため、2MW 地点はブイ設置により観測している。H25 年度及び対照区以外は浮体に A-tag を設置し観測したため、集音可能範囲が半減している可能性があることに留意。

| 海産哺乳類 船舶による目視確認調査・定点音響調査 |
|---|
| <p>【影響の程度の検討】</p> <p>図 30 に示すとおり、ピーク時に来遊する個体数にも年変動があり、浮体設置の影響を単純に数の経年変化で検討することは難しいと考えられることから、各調査年度で地点間の比較を試みる。</p> <p>生物ソナー音受信回数が多かった 11 月下旬から 1 月中旬頃に着目すると、2MW 浮体設置から 4 年経過した平成 29 年度では、浮体に設置した A-tag の集音範囲を考慮すると、2MW 地点と対照区の生物ソナー音受信回数はほぼ同程度であると考えられた。浮体設置から 3 年経過した 7MW も、A-tag の集音範囲を考慮した場合、対照区とほぼ同程度の出現傾向が認められた。これらから、設置された浮体周辺で小型鯨類が設置前と同様のレベルに戻るまでには 2 年～4 年程度の期間を要する可能性が考えられた。</p> <p>浮体の存在そのもの、あるいは施設の稼働による小型鯨類に与える影響は考えられるものの、その期間は限定的で、一時的なものであることが示唆された。浮体周辺での採餌行動も確認されていることを鑑みると、魚礁としての蛸集効果の高まりとともに、小型鯨類の利用頻度もさらに高まる可能性も考えられた。</p> |
