**平成30年度福島沖での
浮体式洋上風力発電システムの実証研究事業
報告書 概要版**

平成31年3月31日
福島洋上風力コンソーシアム

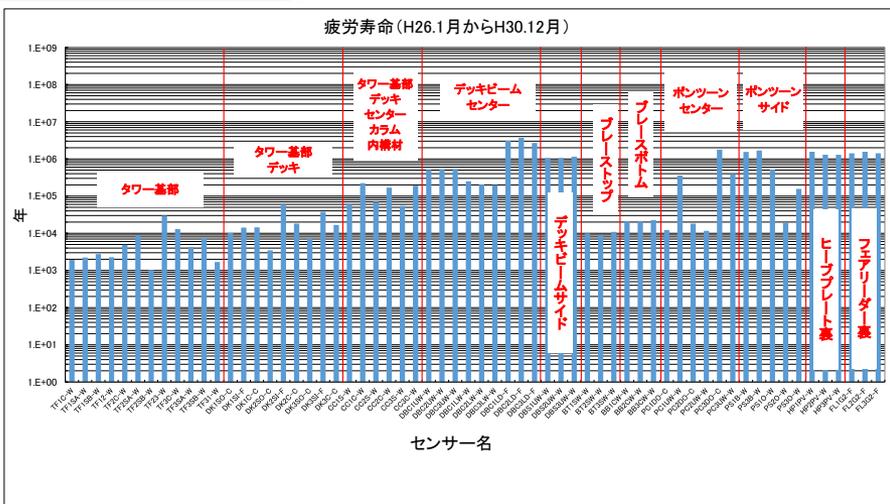
タワー取付部疲労被害度比較
 (2016年台風9号、風車待機状態)

観測データをもとに疲労寿命を算出し、安全性を確認した。
 ・疲労寿命は最も短いものでも設計寿命20年を十分に上回る1030年であることが判明した。その位置はタワー取付部周囲に貼られた歪ゲージの中で西北西方向（方位300度）のものである。
 ・2014年から2018年までのデータの傾向を見ると疲労被害度には台風の影響が表れている（月毎疲労被害度）
 ・台風時（2016年8月22日台風9号）の疲労被害度を解析と計測で比較した結果、解析は安全側であることが確認できた。

疲労被害度	寿命 (換算年)
計測	3.72E-07	307
数値解析	1.67E-06	68

○ H26年1月からH30年12月までの期間の浮体計測データの整理を行った結果、累積疲労被害度から算定した疲労寿命は最も短いものでタワー取付部の1030年であり、その位置は西北西方向であった。

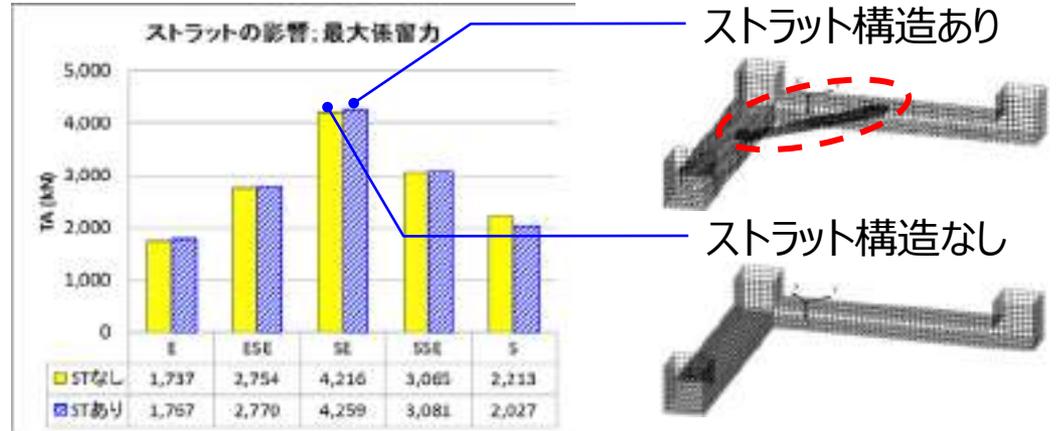
・浮体恒久対策の係留系への影響
NK認証時の50年再現の設計条件下 ($U_{10}=50.7\text{m/s}$, $H_s=11.7\text{m}$, $V=1.5\text{m/s}$)にて、ストラット構造を考慮した係留計算の結果、最大係留力はストラット構造が無いオリジナルと同等（約1%増加）であり、安全性に問題は無いことを確認。

- 浮体対策工事後のストラット影響を調査した結果、設計条件下の最大係留力は同等であることが判明。
- 暴風時における観測データとの比較検証により運動性能上の安全性を明らかにした。

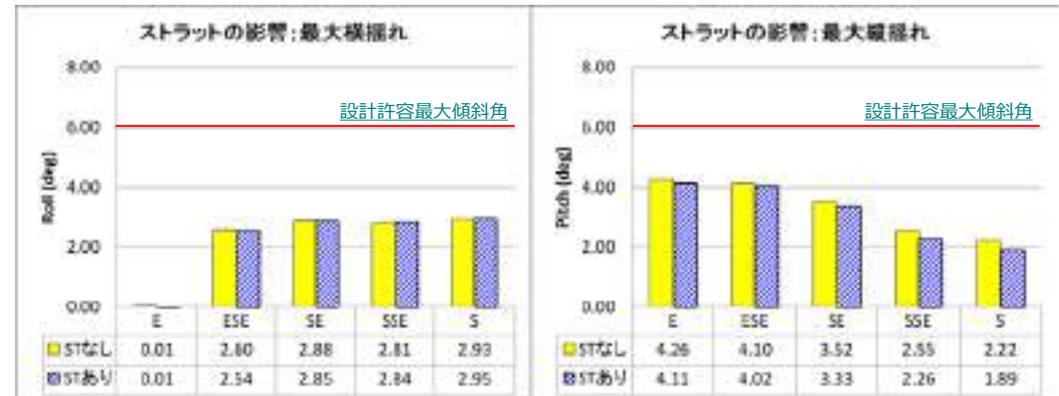
・浮体恒久対策の運動系への影響
浮体動揺の最大値に関して、ストラット構造なしの動揺がストラットありに比べ僅かに大きくなっているケースが多く、ストラット構造の追設により浮体縦揺れを減らす効果が期待できることが分かった。

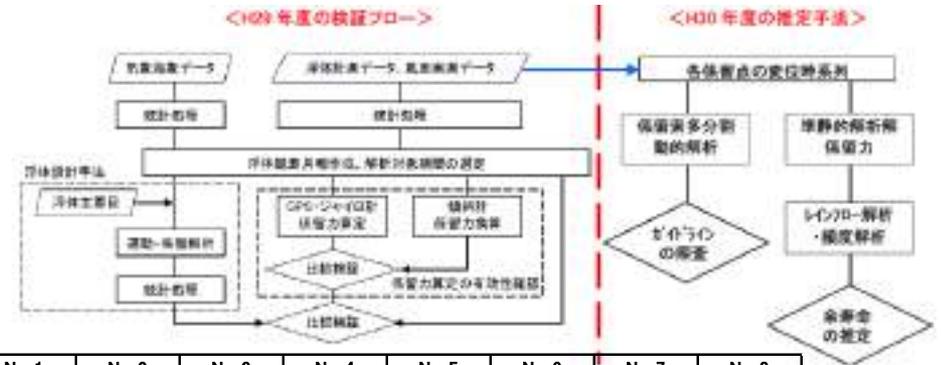
約2年3ヶ月間に取得したジャイロ計やGPSの浮体観測データから各係留点における変位時系列を作成し、準静的解析により係留力に換算。レインフロー解析及び頻度解析を実施して、得られた係留力の頻度から推定した係留索の余寿命は200年を上回ることを確認。

係留索ID	No.1	No.2	No.3	No.4	No.5	No.6	No.7	No.8
疲労被害度	0.0082	0.0102	0.0076	0.0073	0.0077	0.0082	0.0105	0.0082
余寿命(年)	271.2	216.9	293.0	306.6	288.6	269.7	211.6	271.6

- 係留系について、動的解析手法を用いて係留力を求めた結果、所定の安全率を満たすことを確認した。
- 係留系の余寿命を推定し、設計寿命である20年を大きく上回ることを確認した。

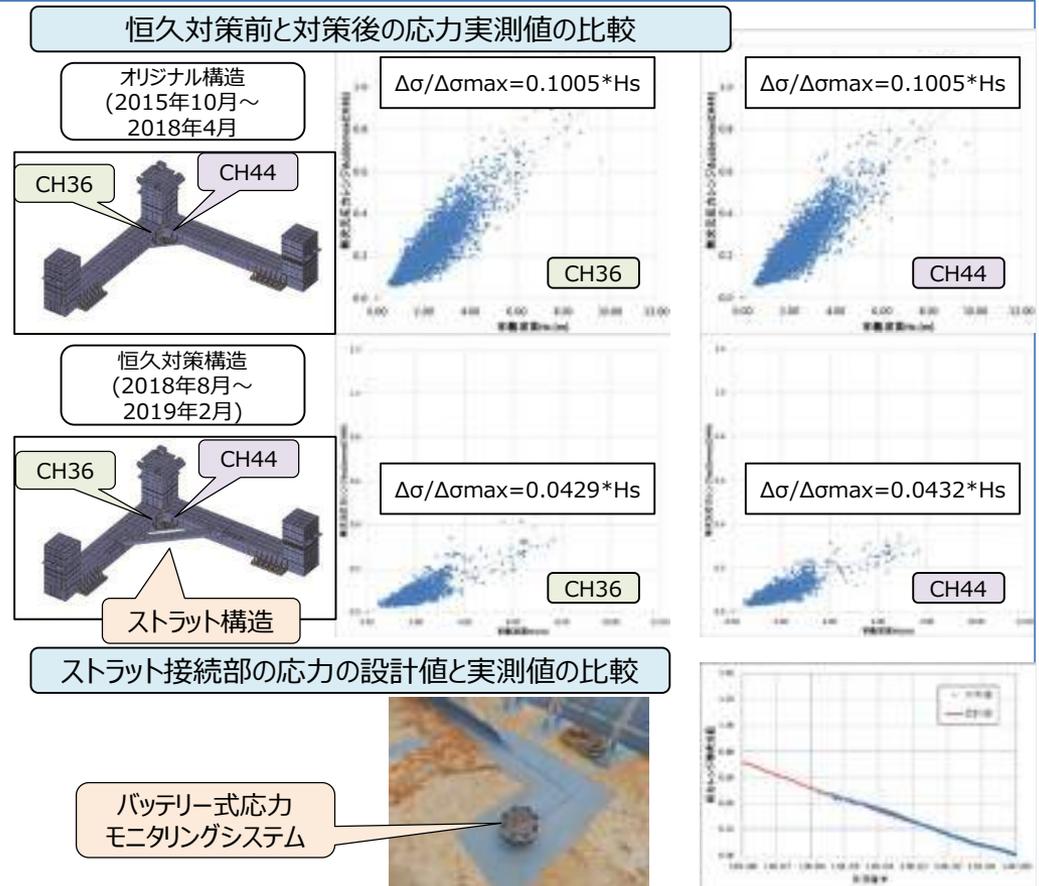
- 応力モニタリング装置により、オリジナル構造と恒久対策構造のローハルの応力実測値を比較した。
 CH36=ローハル(P)内側船側外板の応力
 (き裂発生箇所に最も近い応力計測位置)
 CH44=ローハル(S)内側船側外板の応力
- 有義波高最大値(ナウファス速報値)と応力レンジ最大値の相関を算出した結果、オリジナル構造に対して、当初目論見通り、応力約50%減の効果が得られていることを確認した。
- バッテリー式応力モニタリングシステムにて、追設したストラット接続部近傍の応力を計測し、疲労設計用応力分布と比較した結果、よく一致することが確認でき、恒久対策構造の強度評価の妥当性が確認できた。

- 恒久対策工事（ストラット設置）後のローハルの応力実測値を調査した結果、当初目論見通り、応力約50%減の効果が得られることを確認。
- 設計期間中の恒久対策構造（ストラット付き浮体構造）の構造設計の妥当性を明らかにした。

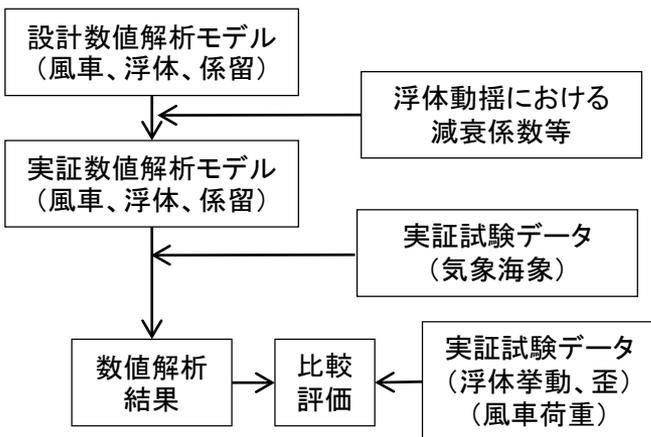
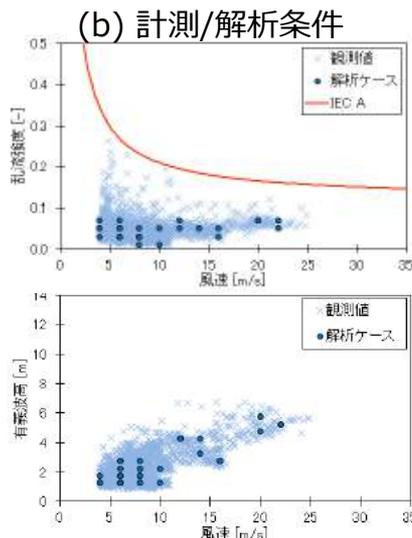
(a) 解析フロー

- タワー損傷は解析値は測定値に比較して安全側の評価となっていることが明らかになった。
- 実証事業で得られた各種データを用いて、最適なタワー仕様を算出した結果、新設計では陸上機相当の約25%軽量化可能なことが分かった。

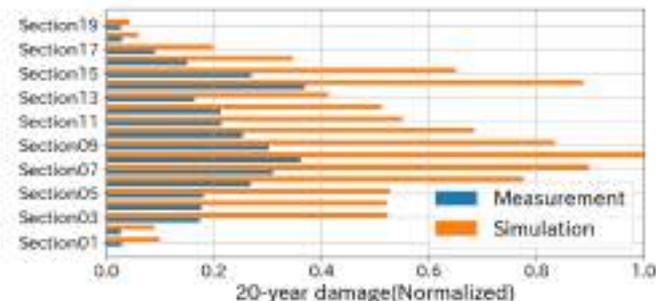
(c) 解析結果と測定結果の比較 タワー損傷度

解析結果は安全側の評価となっている。

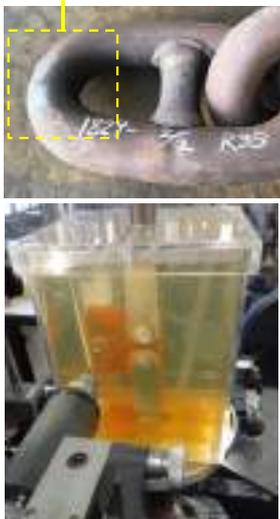
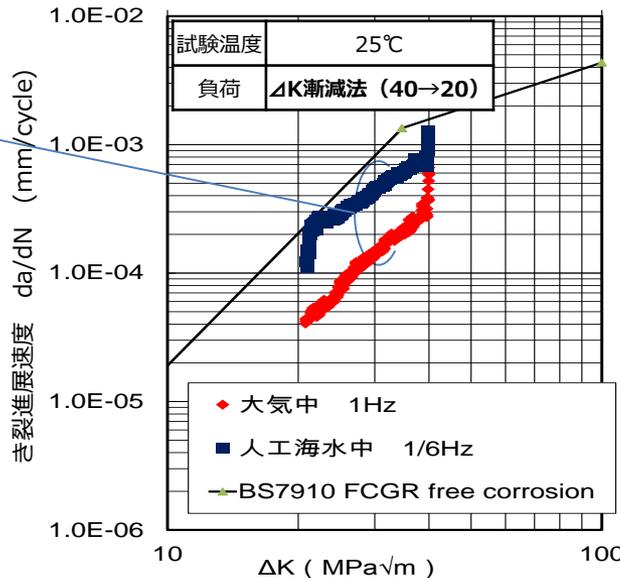
図. 人工海水中でのき裂進展試験

・人工海水中のき裂進展速度は大気中のそれと比較すると、約5倍程度高いがBS7910[※]の腐食環境下における設計き裂進展カーブに比べて低位。したが、これまで海洋構造物の破壊安全性評価に用いる際に使用するBS7910記載の設計き裂進展カーブを用いて、係留チェーンの腐食疲労寿命予測を行うことが出来る。

- 1)人工海水中での実チェーン材のき裂進展特性を測定、BS7910の設計き裂進展カーブで寿命予測可能であることを確認。
- 2)海水中のき裂進展特性から予測した疲労寿命解析より、想定される環境下において、実チェーン材が設計寿命内で破断する可能性は極めて低いと推定された。

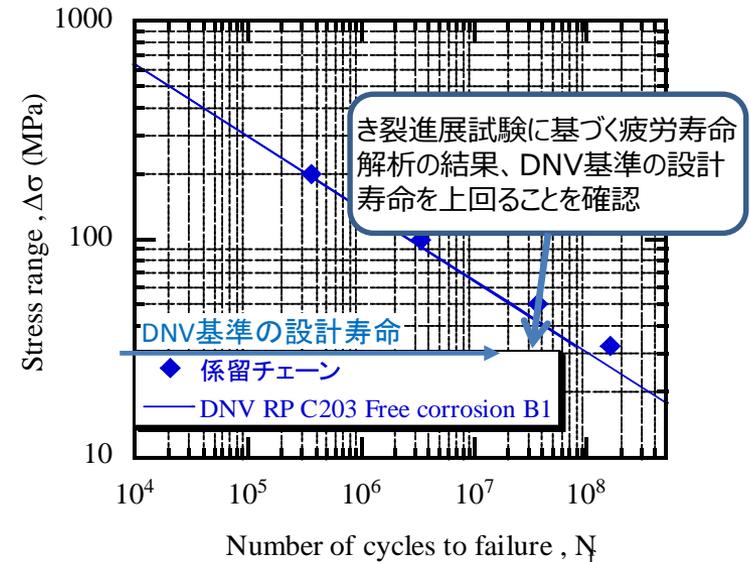
図. 疲労設計線図DNVRPとの寿命比較

・海水環境を仮定したき裂進展特性からS-N線を予測。初期き裂深さ0.5mmを仮定した場合でも無欠陥を仮定したDNV RP C203-B1曲線以上の寿命となることを確認。想定される環境下において設計寿命内で破断する可能性は極めて低い。

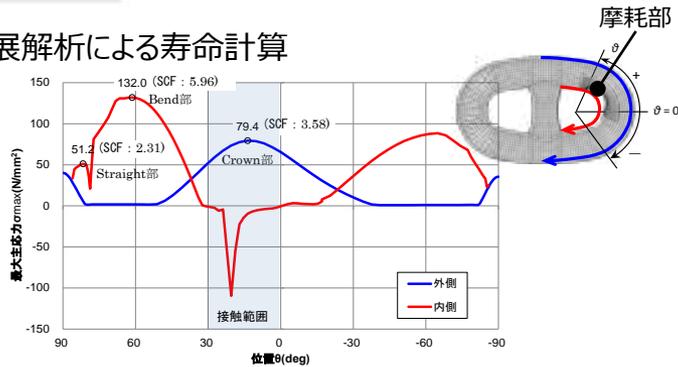
図. 摩耗を想定したチェーンリンクの主応力の周方向分布

浮体動揺観測データから10分毎の応力値(公称応力に
 応力集中係数を乗じて形状効果を考慮)と発生頻度を算出

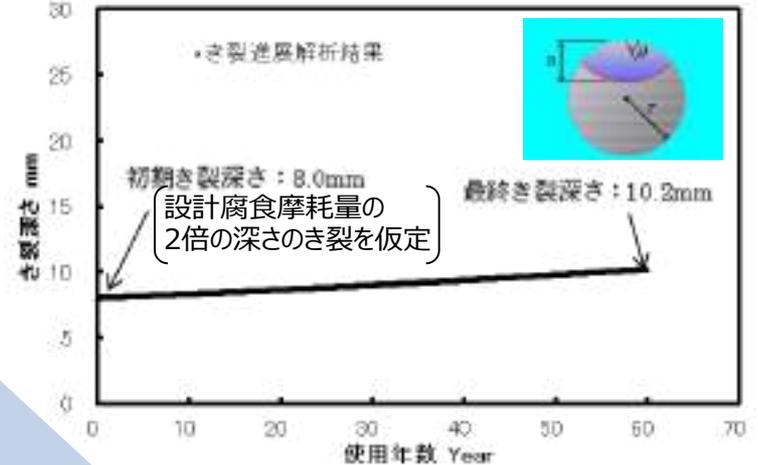
図. き裂進展解析結果

60年間にき裂が進展する深さを計算。
 使用ソルバー：TWI社 CrackWISE®

初期き裂深さ8mm(20年間でのチェーンの設計腐食摩耗量の
 2倍の損傷(き裂)が生成したと仮定)、き裂深さは20年後：
 8.7mm、60年後：10.2mmとなり、直径132mmのチェーン材
 の破断には至らないことが推定された。

3)浮体動揺観測データから算出された応力履歴から係留チェーンのき裂進展解析を実施、非常に厳しい条件下（8mmの初期き裂；20年間でのチェーンの設計腐食摩耗量の2倍を仮定）でも60年後のき裂深さは最大10.2mmであり、直径132mmのチェーンに対し十分安全性を確保できると推定。
 ⇒ 素材、実チェーン形状の両方で安全性が確認できた。

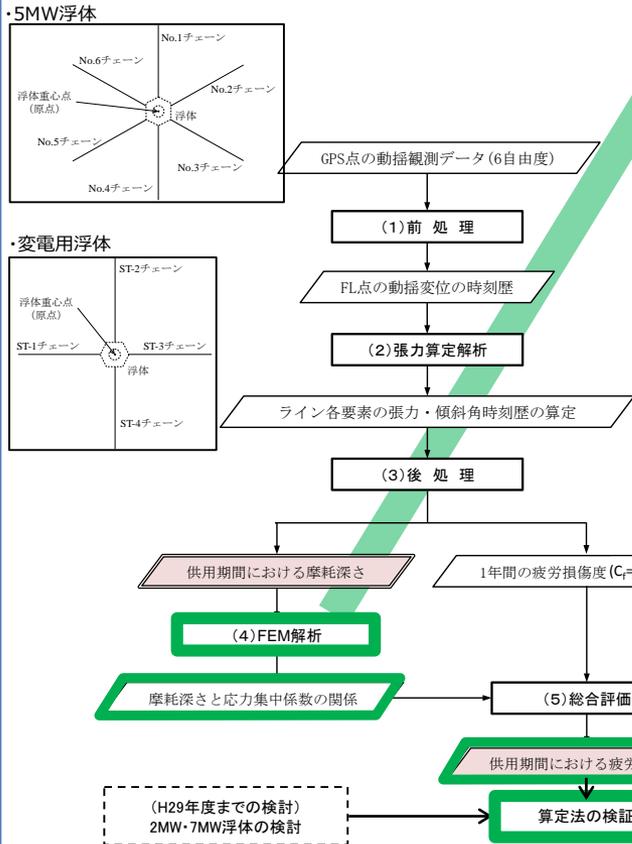
- FL部のリンクを対象に、FEM解析を実施し、摩耗進展と面外曲げの影響を検証した。
- リンクの相対角度（面外曲げ）が小さいとき、Bend部の応力集中係数（SCF）が大きく、面外曲げが大きいとき、Straight部のSCFが大きくなることを確認した。
- また、Bend部のSCFは摩耗量に応じて変化することを確認した。

(2) FL部のリンクを対象に、摩耗進展と面外曲げが同時に作用した状態での疲労強度の算定手法を構築した。疲労損傷度の算定法を検討し、各年毎の摩耗量から算定したSCFを使用した場合、従来方法と比較して、疲労損傷度が20～30%低下することを確認した。

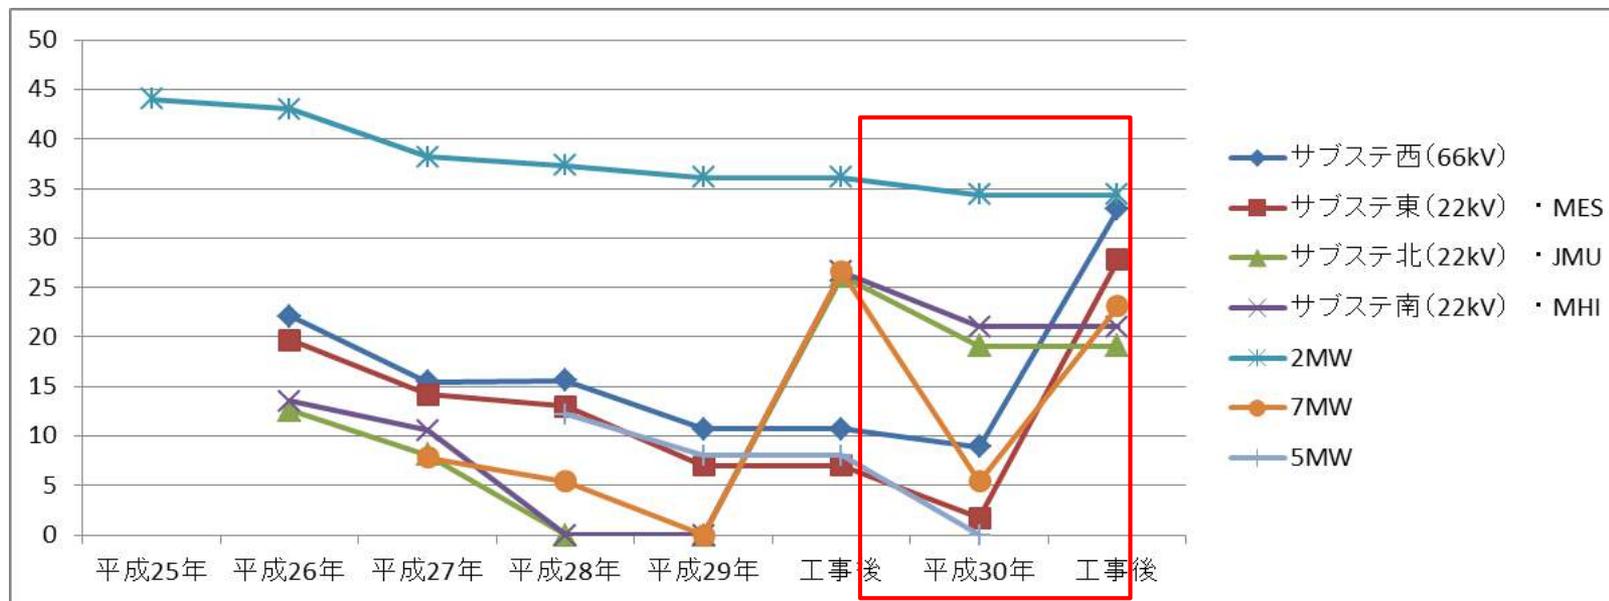
経年調査結果 (ライザー最下点の海底までの距離)

- 大量のフジツボ付着により、ライザーケーブルが沈降し続けている。
- 経年調査の結果、7MWライザーでの大幅な再沈下、5MWライザーの着底が確認された。
- 7MWライザーを含む4箇所のライザーケーブル部でフジツボ除去&追加ブイ取り付けを実施し、全ライザーケーブルにおいて海底面から約20m以上の離隔を確保した。

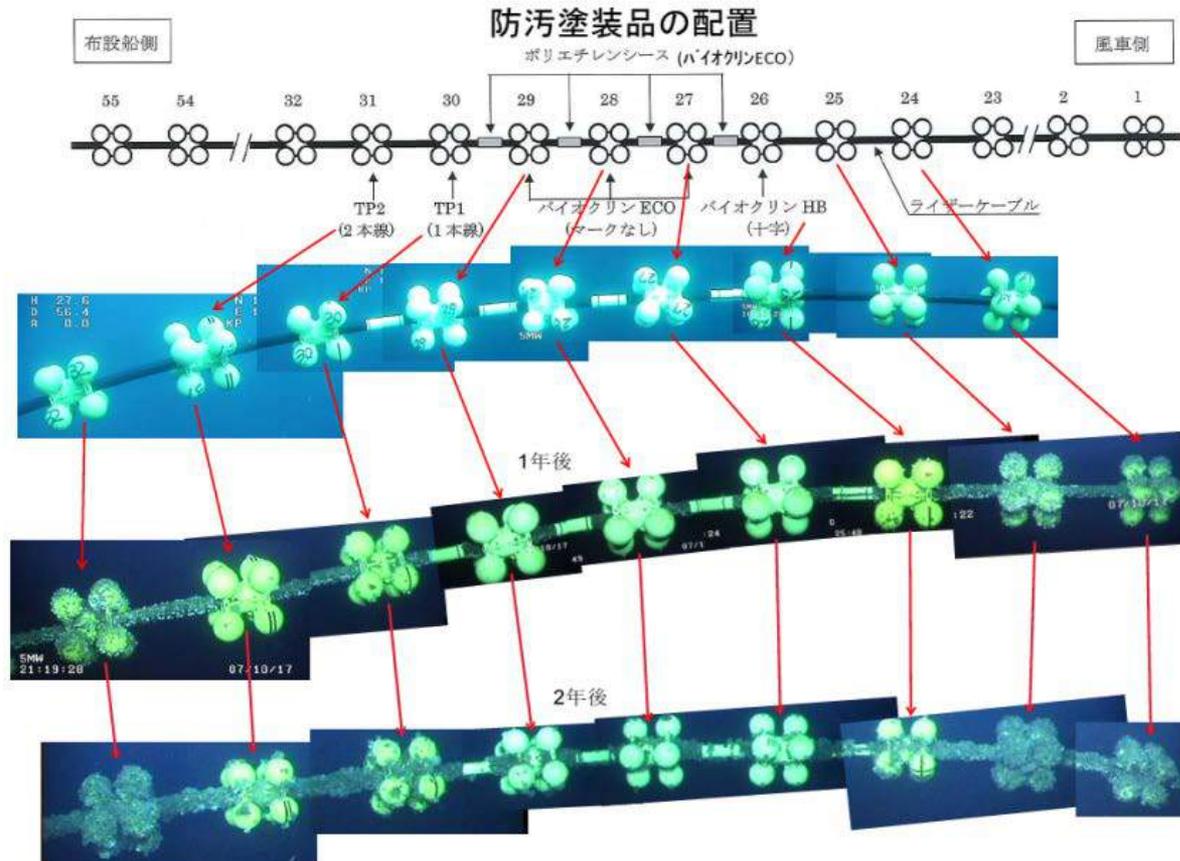
シリコン系防汚塗料の効果

防汚塗料が2年後も十分効果を発揮していることが確認できた。

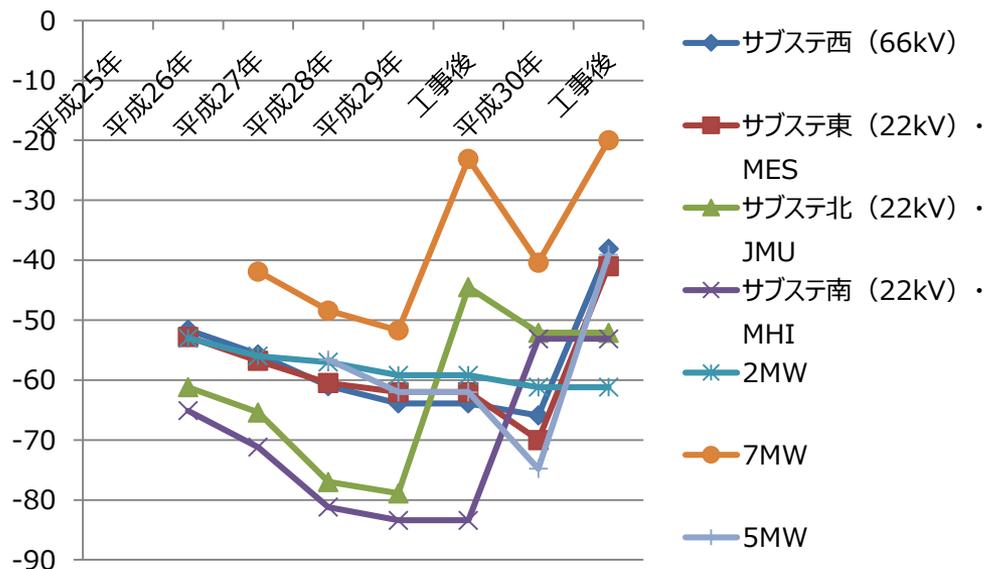
経年調査結果 (ブイトップ水深)

・ブイトップの水深を比較すると、7MWライザーが他ライザーに比べ約20m以上も浅いことが確認できた（動揺最大がその要因）。これが、7MWライザーにマリングロスが付着しやすい理由と推測される。

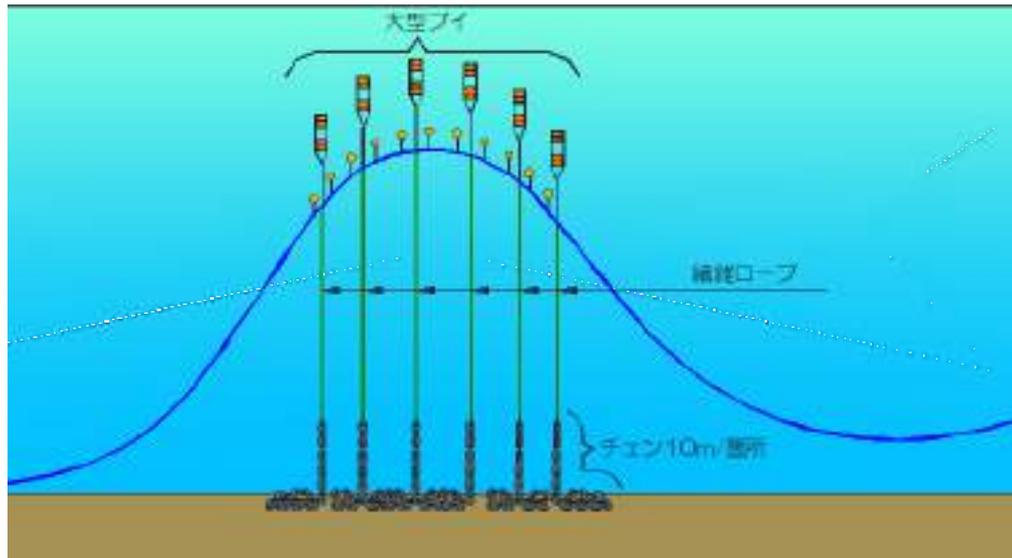
・大型ブイ+錘工法の概要

- ①ライザーケーブルをクレーン台船にて海面近くまで引き上げる
- ②ダイバー作業にて大型ブイ（浮力約500kg/個）を必要個数取り付ける
- ③バランサーとしての錘（チェーン）をライザーケーブルに取り付ける
- ④クレーン台船にてライザーケーブルを引き下ろす

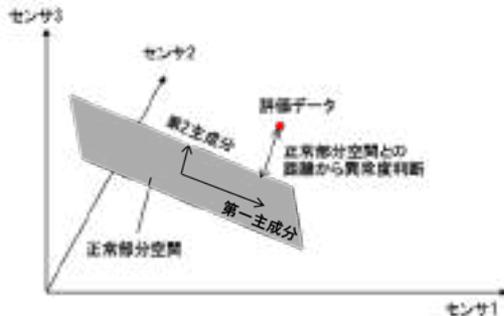
多変量のデータに対してPCA(Principal Component Analysis、主成分分析)を実施し、正常部分空間を抽出する。正常部分空間との距離から評価点の異常度を算出する手法である。

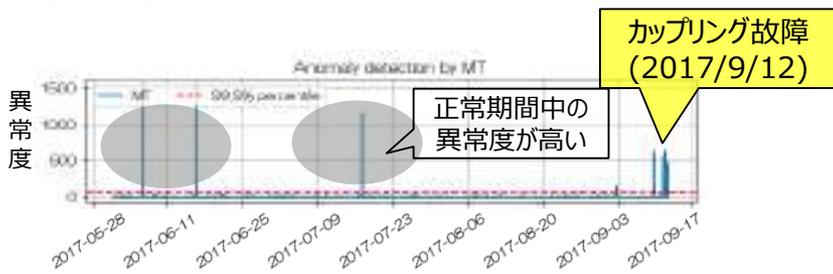
アルゴリズム改良前の異常度分布

診断結果：
故障前に異常が検出したが、正常と思われる期間中に異常度が高い所があり、改良が必要。

センサーの生値を分析した結果、2つのセンサー値に異常があることを判明した。

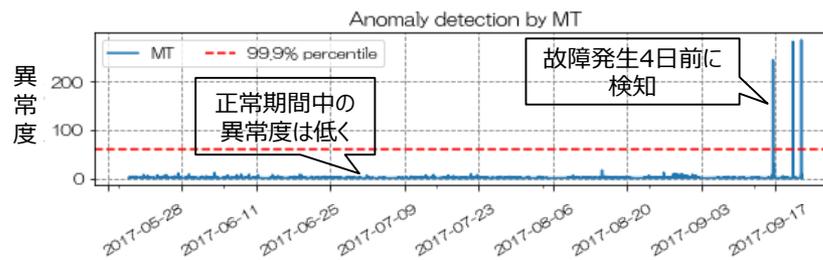
アルゴリズム改良後の異常度分布

全てのセンサー値に対して外れ値処理を実施することで、アルゴリズムの改良を実施した。
これにより、予兆診断の結果が改善されたことを確認した。

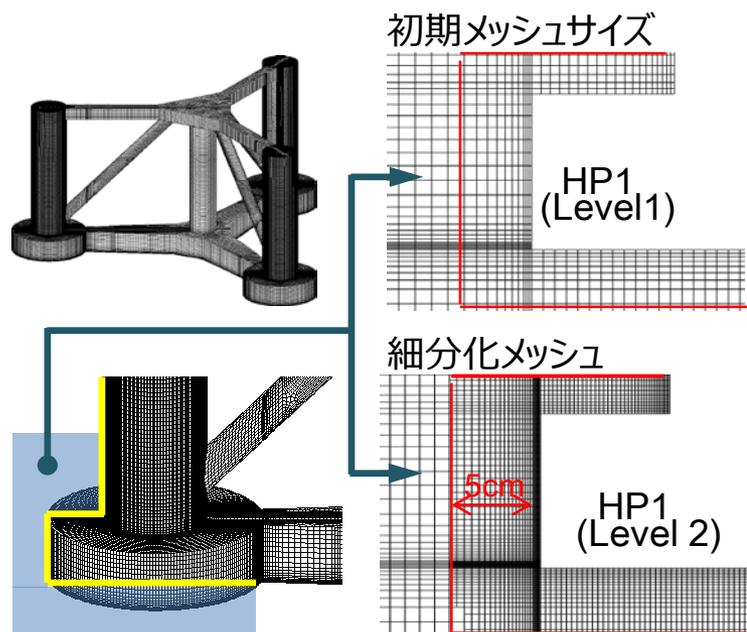
リチャードソン外挿による数値解析予測誤差の低減

CFD解析結果

- 数値流体解析により流体力係数を評価する際に、リチャードソン外挿により数値解析の予測誤差を低減し、水槽実験と一致する結果を得た。
- 流体力係数は、浮体の振動周期および振幅（KC数）に依存することを示し、そのモデル化を行った。
- 数値流体解析により求めた周期とKC数に依存する流体力係数を用いて2MW風車浮体とサブステーションを対象に動解析を行い、水槽実験による流体力係数の調整を一切行わずに浮体動揺を予測することを可能にした。

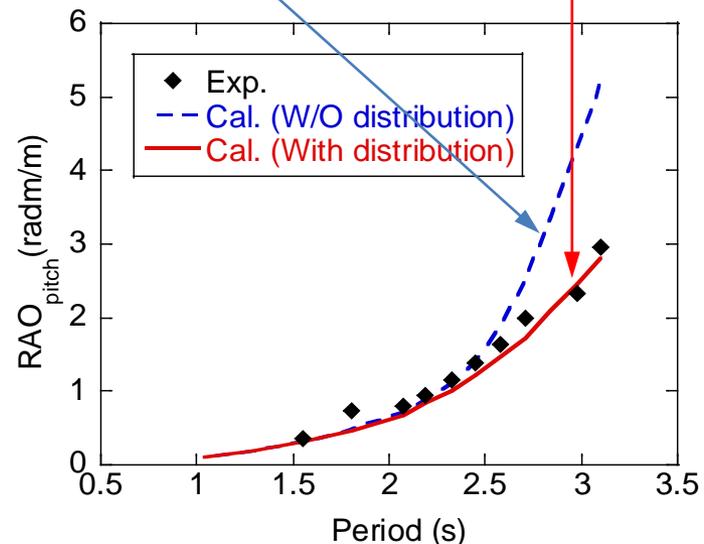
周波数応答関数 (ピッチRAO) の予測精度改善

$$[C_d] = \begin{bmatrix} 1.87 & 0.0 & 0.0 & 0.0 & 0.20 & 0.0 \\ 0.0 & 1.87 & 0.0 & 0.20 & 0.0 & 0.0 \\ 0.0 & 0.0 & 4.95 & 0.0 & 0.0 & 0.0 \\ 0.0 & 0.20 & 0.0 & 0.81 & 0.0 & 0.0 \\ 0.20 & 0.0 & 0.0 & 0.0 & 0.81 & 0.0 \\ 0.0 & 0.0 & 0.0 & 0.0 & 0.0 & 0.08 \end{bmatrix}$$

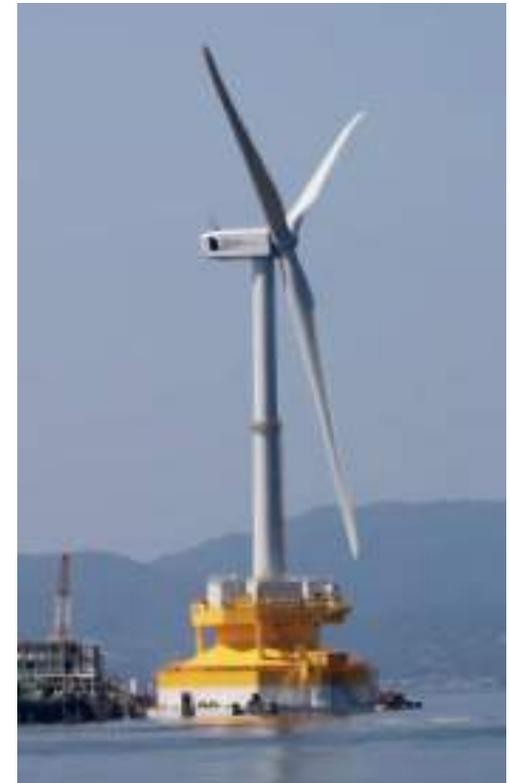
水平変位・傾斜角とも実測
値を再現している
