平成29年度福島沖での浮体式洋上風力発電  
システムの実証研究事業  
報告書 概要版

平成30年3月31日  
福島洋上風力コンソーシアム

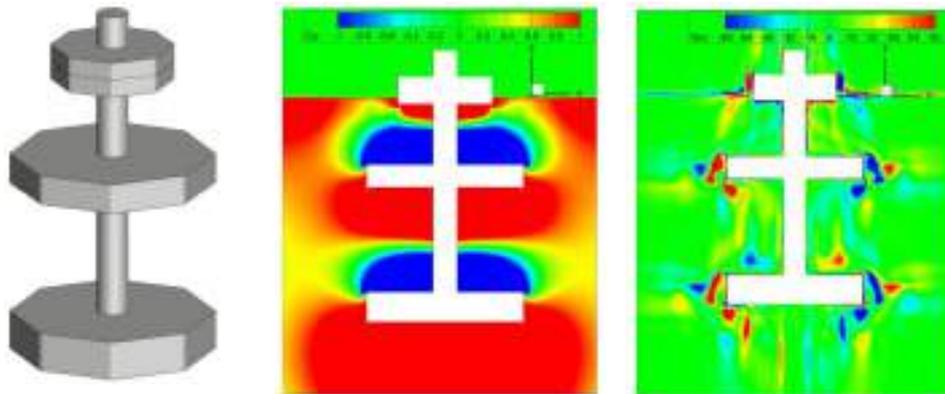
- 2MW風車搭載コンパクトセミサブ浮体と、サブステーション搭載アドバンスドスパー浮体を対象として数値流体解析により、サージ方向とヒーブ方向に強制加振シミュレーションを実施し、浮体表面上の圧力分布を求め、抗力係数(粘性抵抗係数)を求めた。
- 水槽実験では、浮体全体に作用する流体力の積分値のみ計測可能であったが、本手法により、浮体の各部材に作用する流体力係数を求めることが可能になり、浮体の各部材に作用する応力を求めることができるようになった。

アドバンスドスパー浮体のヒーブ方向強制加振シミュレーション時の浮体表面圧力分布

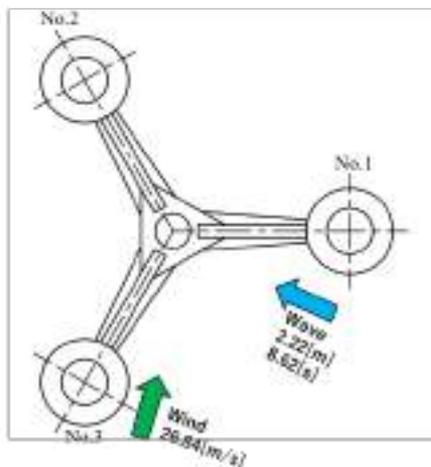
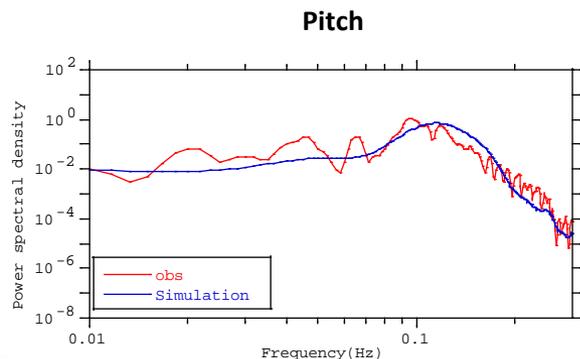
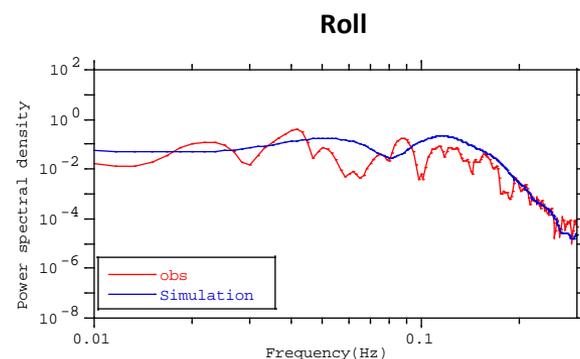
- 浮体動揺の観測データから、データ異常値を除去し、欠測を補完する手法を構築し、2015年1年間の浮体動揺データセットを構築した。
- DLC6.1(暴風時-風車停止時), DLC1.6(高波浪時-風車運転時), DLC1.2(疲労荷重-風車運転時)を対象とした検証データセットを抽出し、動解析モデルの検証を行った。

暴風時を対象とした検証ケース 2015/4/3 11:10-11:20

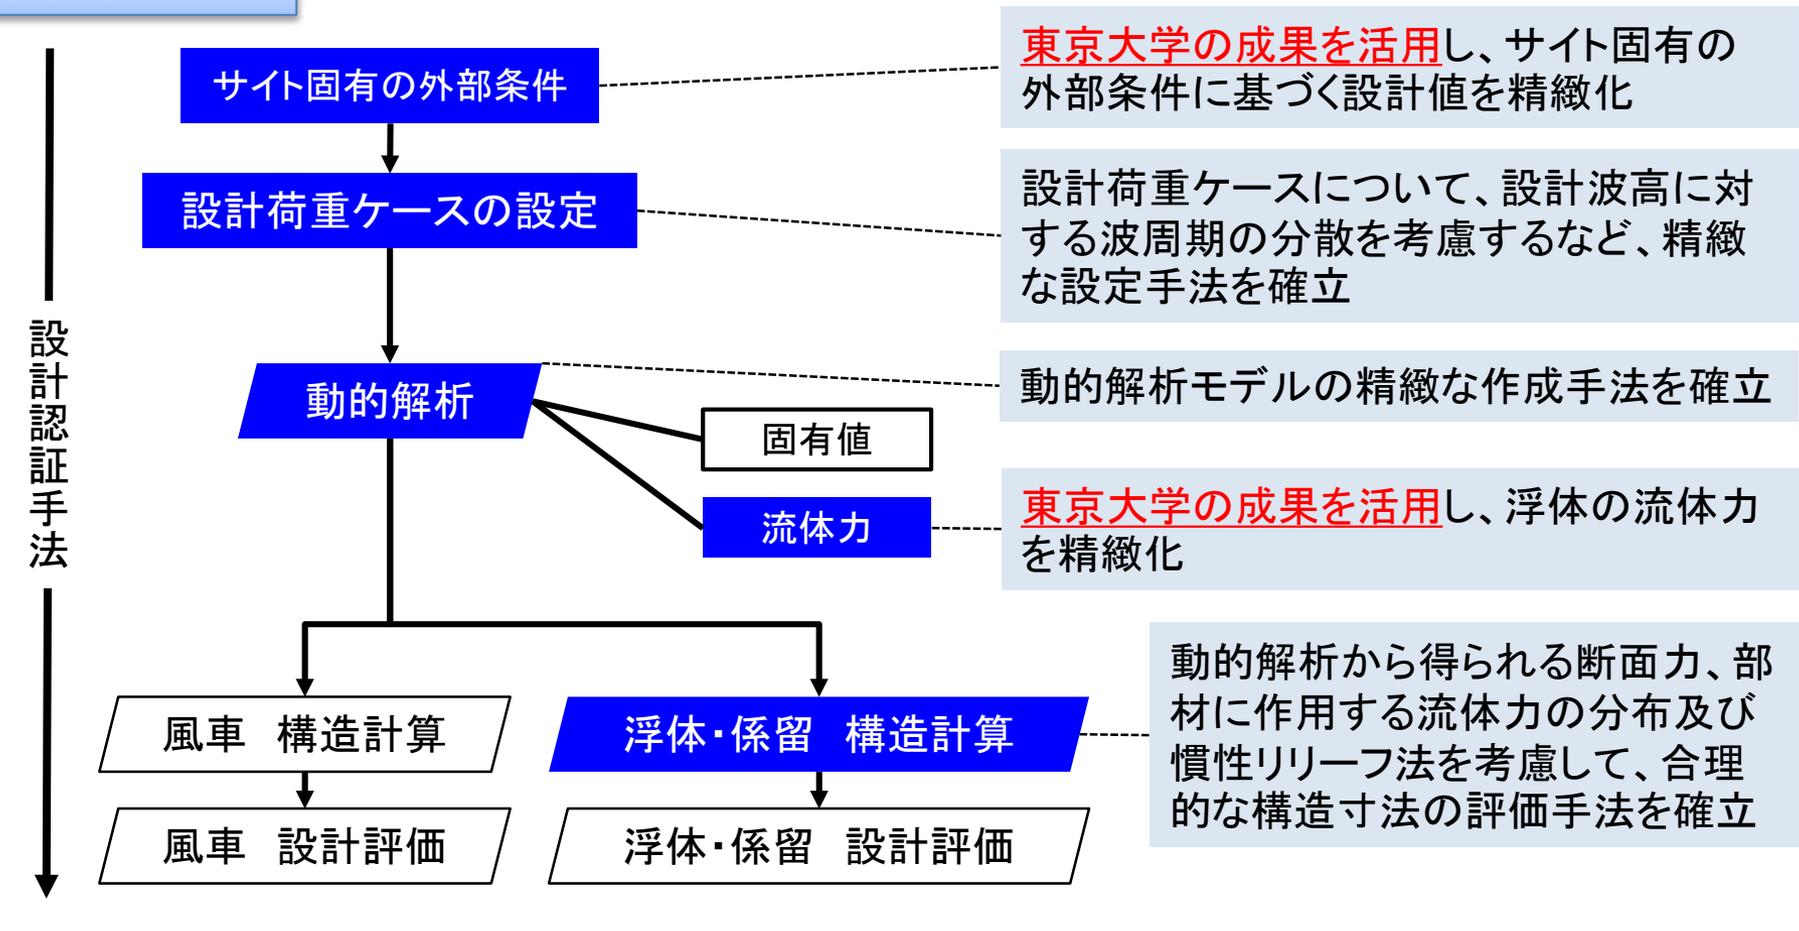
- 従来の手法を精緻化する形で、設計認証手法を確立した。(下図フローの青色の部分)

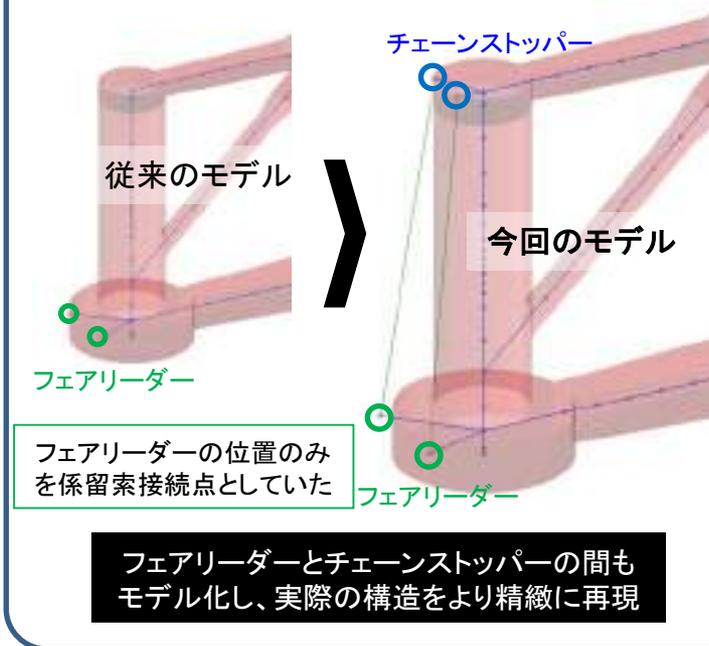
動的解析モデル

- 2MW浮体・風車・係留について、固有値及び精緻化した流体力の同定を行い、原設計と比較して精緻な動的解析モデルを構築し、風車・浮体・係留設備の動的解析を実施した。
- 周期の分散性を考慮する今回の手法が、原設計と比較して安全側の評価となることを明らかにした。

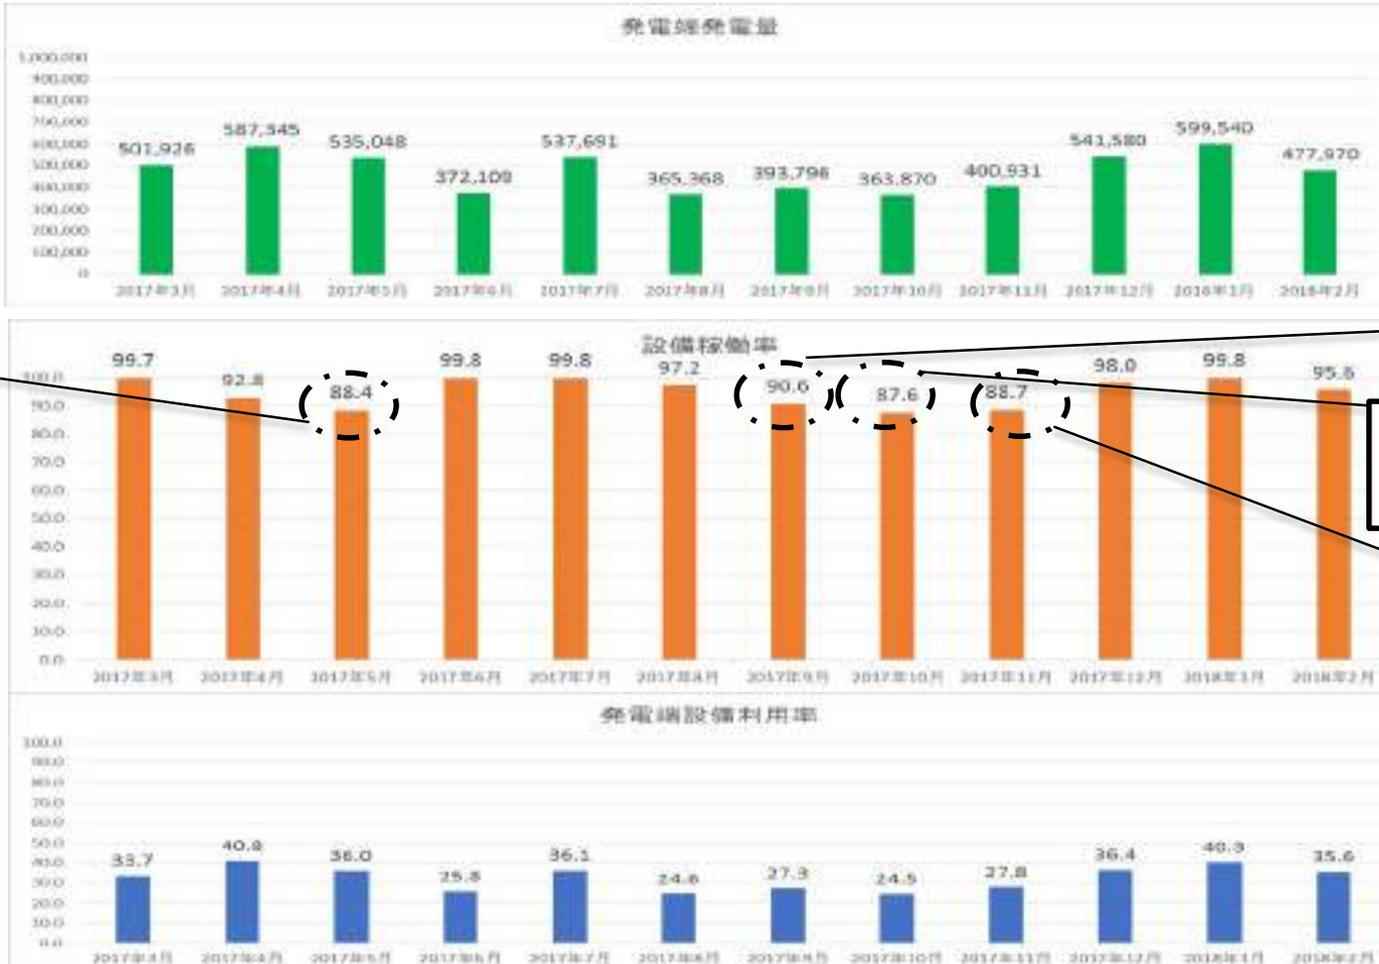
### 2MW 発電実績

①設備トラブルにより、一部データが欠損した為。

\*設備稼働率は利用可能率のことを示しており、風速がなくても利用可能できる状態であればカウントする。

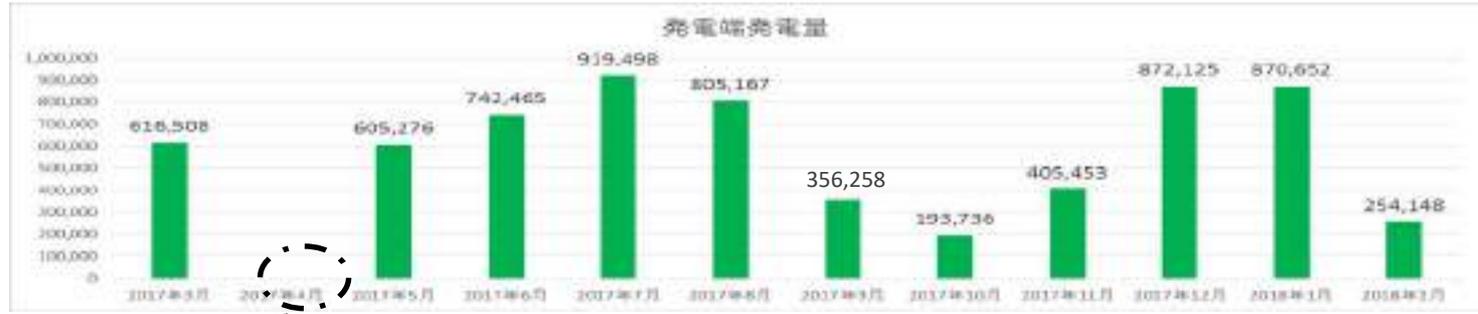
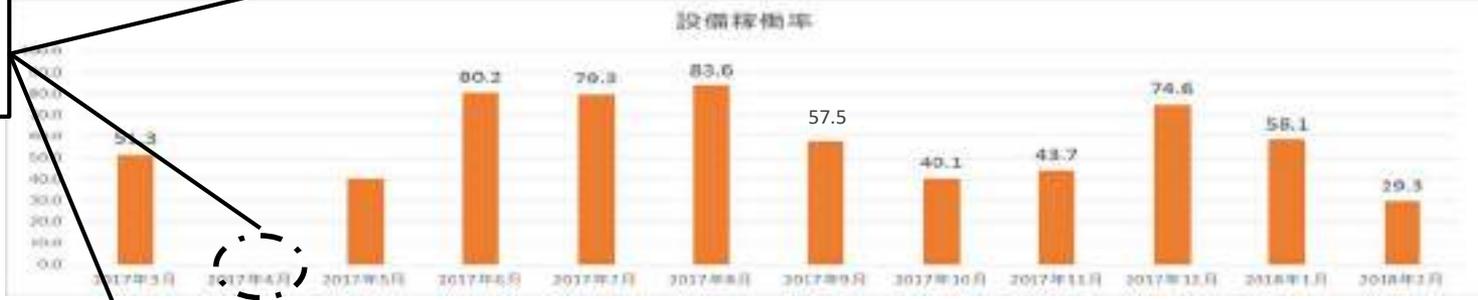
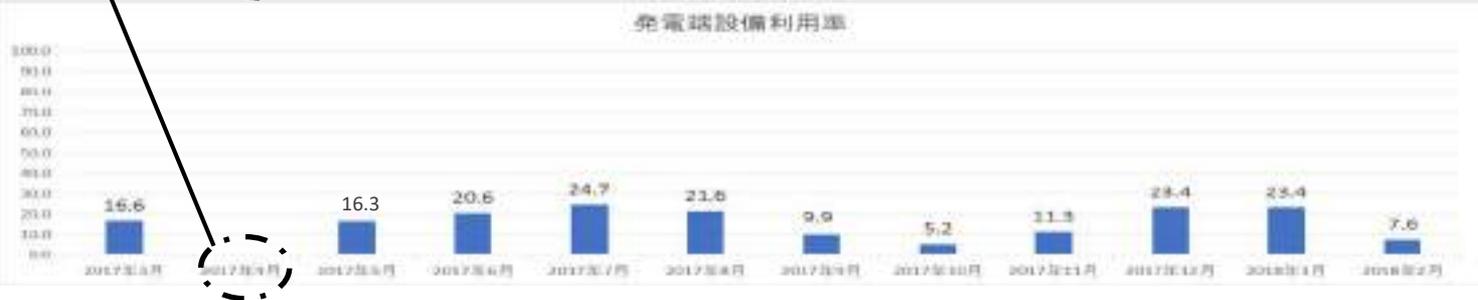
5MW  
発電実績

○ 5MW風車の2017年3月から11ヶ月の平均データでは設備稼働率58.0%、設備利用率16.4%であった。尚、稼働率及び設備利用率は何れも発電端でのデータ。風車事由による停止以外(例:停電等)を除くと、設備稼働率は59.5%である。

5MW機運転データ集積  
関連機器の不具合によりデータの取得出来ず。

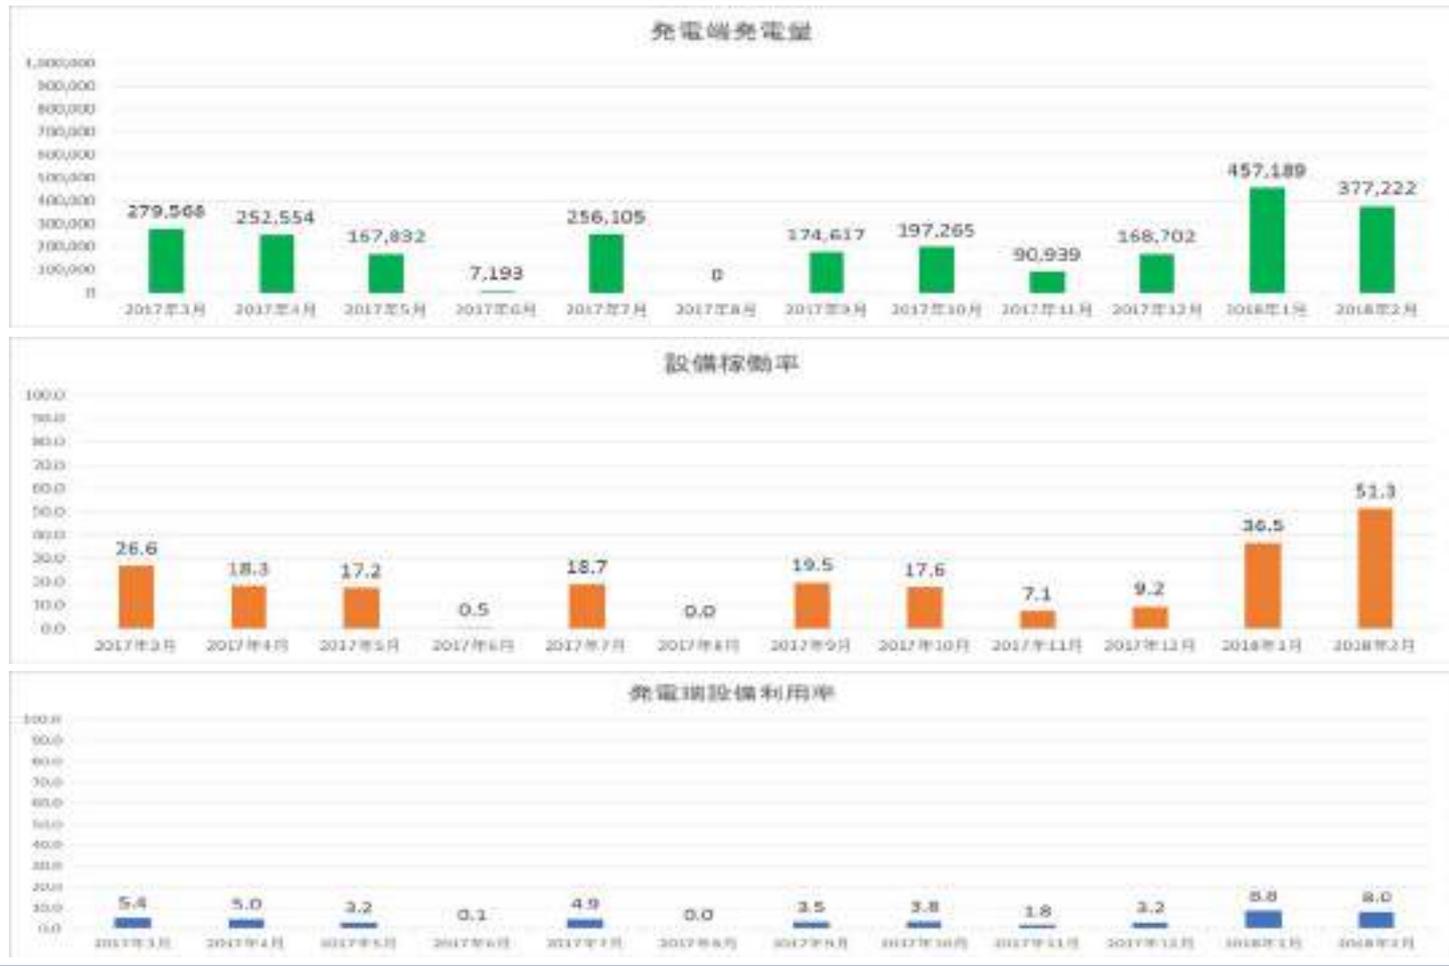
7MW  
発電実績

- 7MW風車の2017年3月から12ヶ月の平均データでは設備稼働率18.5%、設備利用率4.0%であった。尚、稼働率及び設備利用率は何れも発電端でのデータ。風車事由による停止以外(例:停電等)を除くと、設備稼働率は18.5%である。

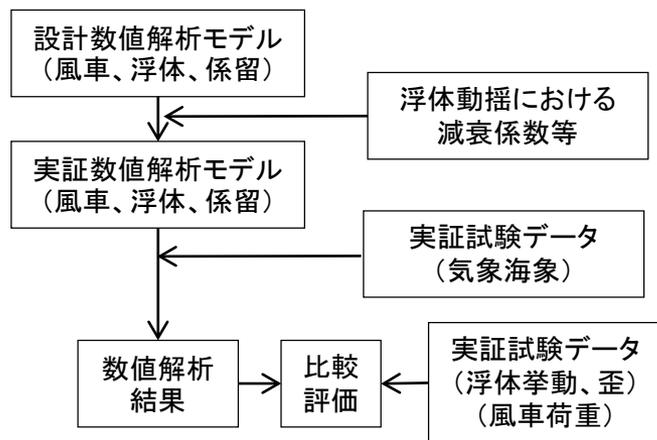
##### (a) 解析フロー

#### ■ 台風時における解析と測定データの比較

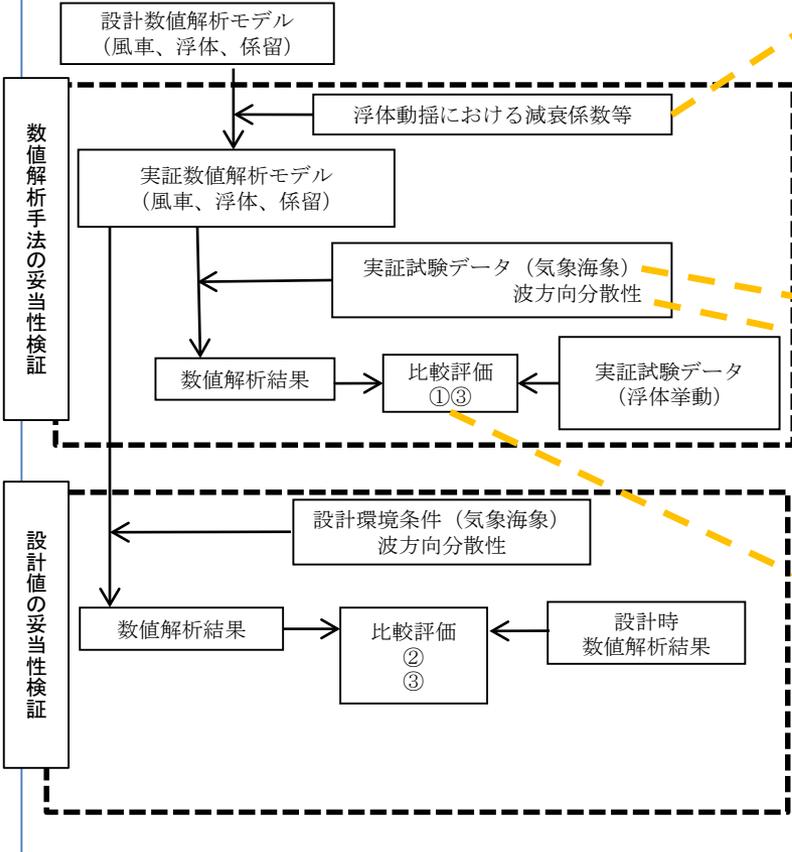
- 数値解析手法の妥当性を確認した。①
- 設計値と数値解析値を比較した結果、設計値が安全側であり、妥当であることを確認した ②
- 波方向性の影響を検討した結果、波方向の分散性を考慮しない手法(設計手法)は安全側となることを確認した。③

- ① 浮体挙動(Heave,傾斜): 数値解析は安全側(動揺減衰:実測と一致)
- ③ 長波頂解析(設計手法)は安全側

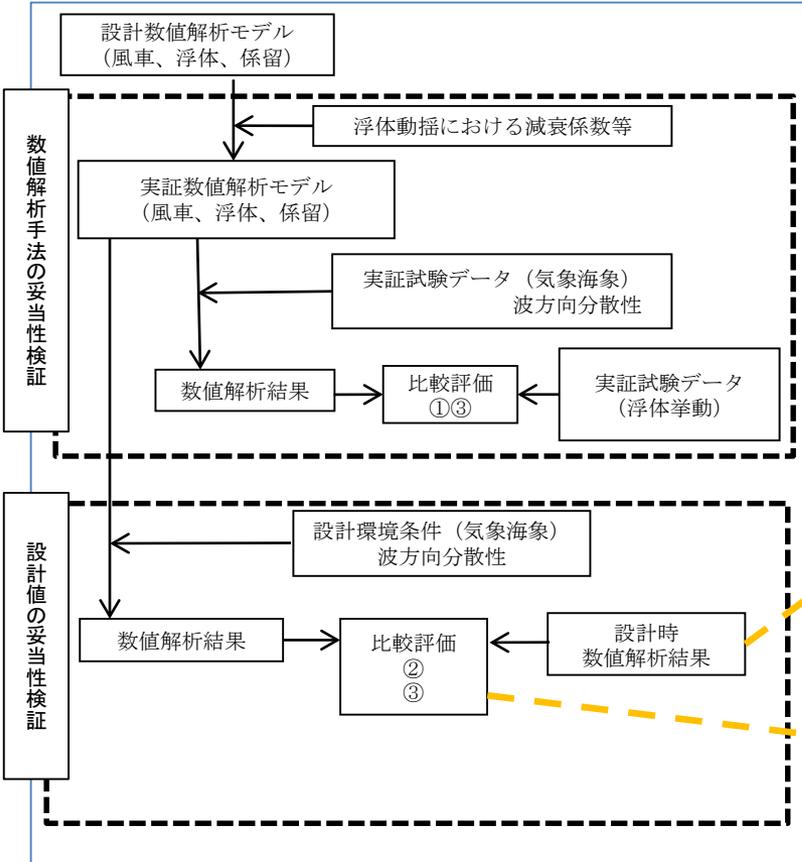
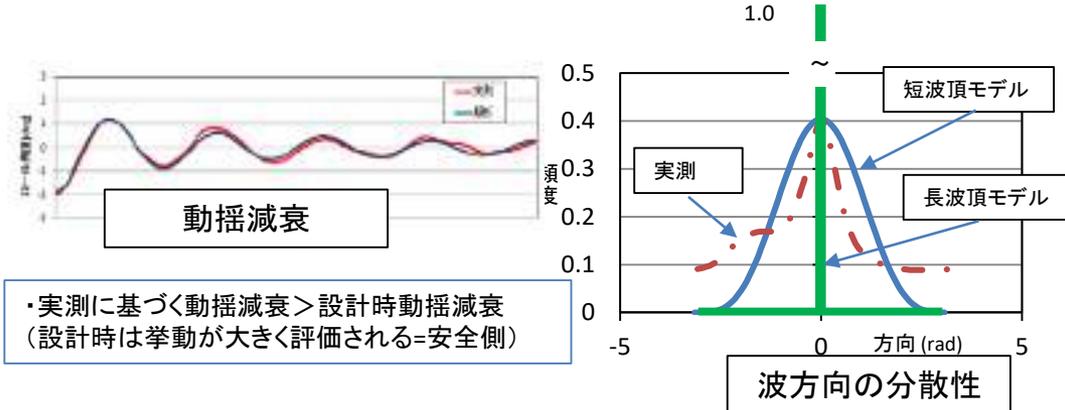
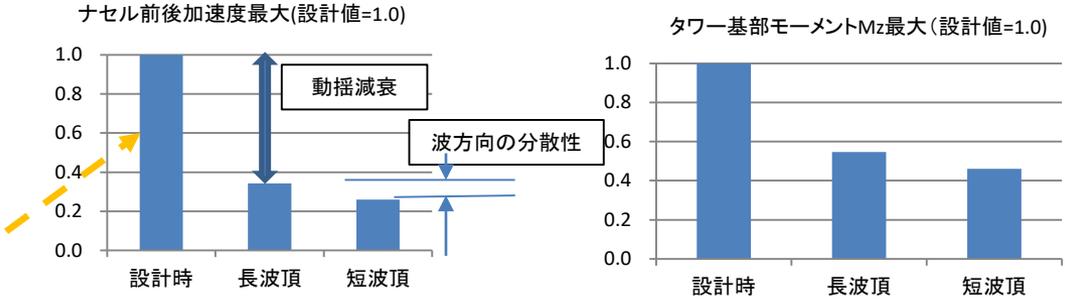
・実測に基づく動揺減衰 > 設計時動揺減衰 (設計時は挙動が大きく評価される=安全側)

・実証数値解析モデルを用いて設計条件を入力し、設計値と比較  
 ・長波頂解析が安全側であることを確認  
 ・設計値が安全側であることを確認( )内: 設計値からの減少割合 )  
 ナセル前後加速度 : 減衰係数(-64%)、波方向分散(-8%)  
 タワー基部モーメント: 減衰係数(-45%)、波方向分散(-9%)

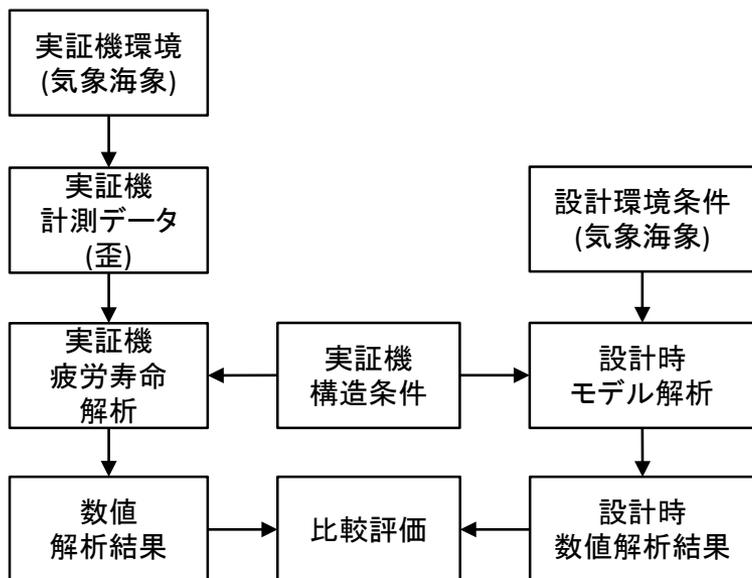
#### (a) 解析フロー

- 1) 5MW風車実機で得られた実測の波や風などのデータをもとに、実測データを設計値と比較した。その結果、設計値は安全側であり、タワー基部及び頂部にて下記表に示される寿命が保たれることが分かった。

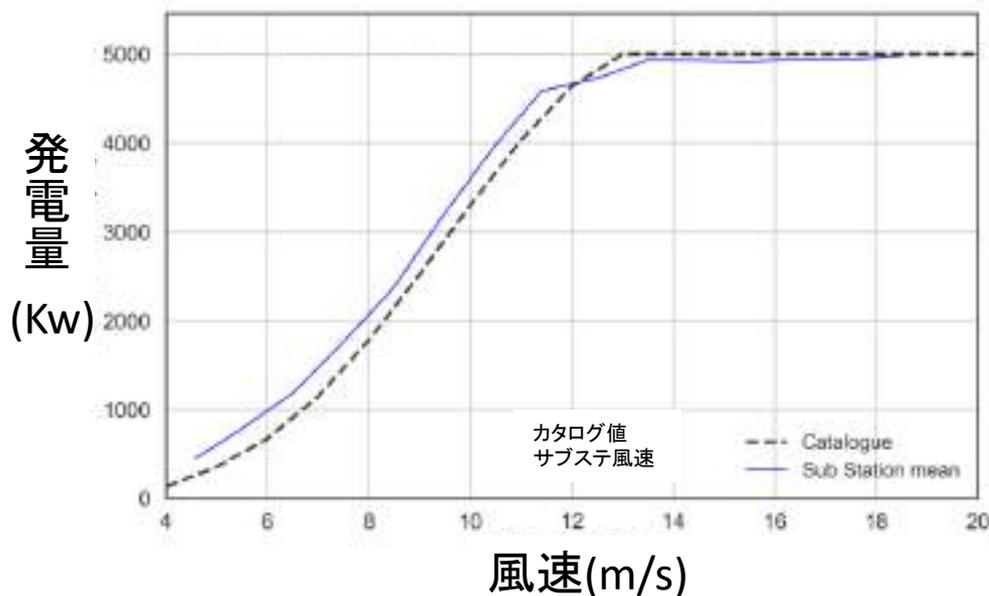
サブステーションの風速を用いてパワーカーブの評価を行った。

ほぼ、設計パワーカーブに近い形となっているが、定格風速付近は浮体の姿勢制御の影響と思われる低下が見られる。

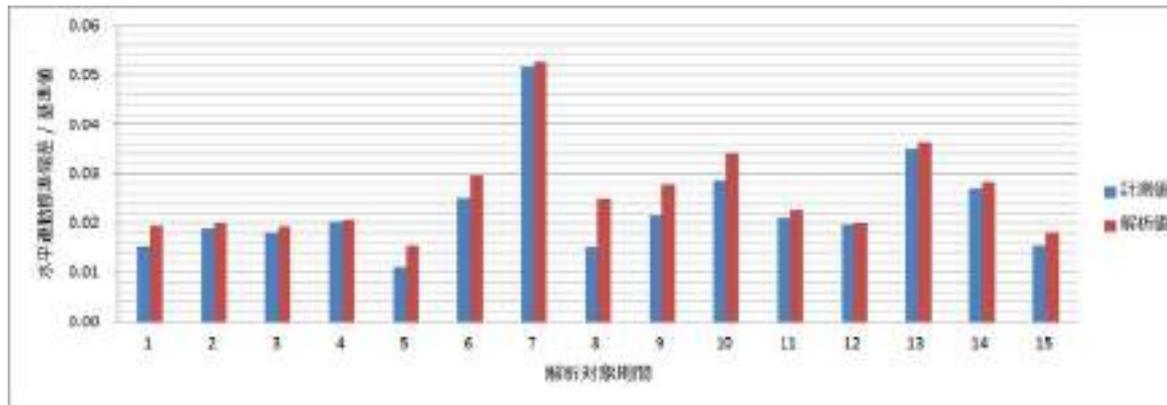
※ 基準値：50年再現期間における最大環境条件での長波頂短期予測の1/1000最大変位

浮体水平運動の計測値及び解析値の比較

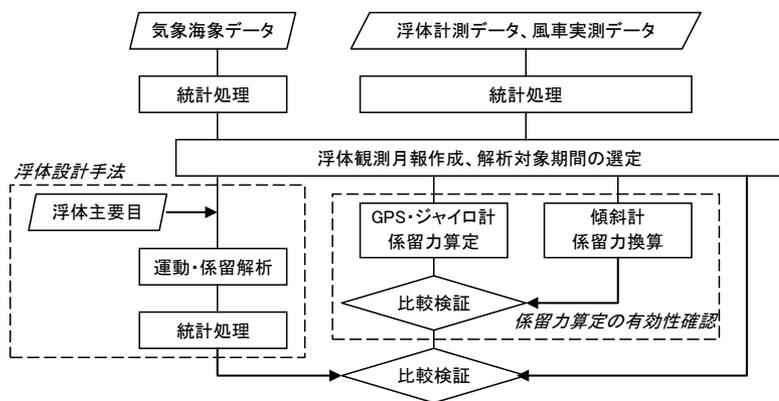
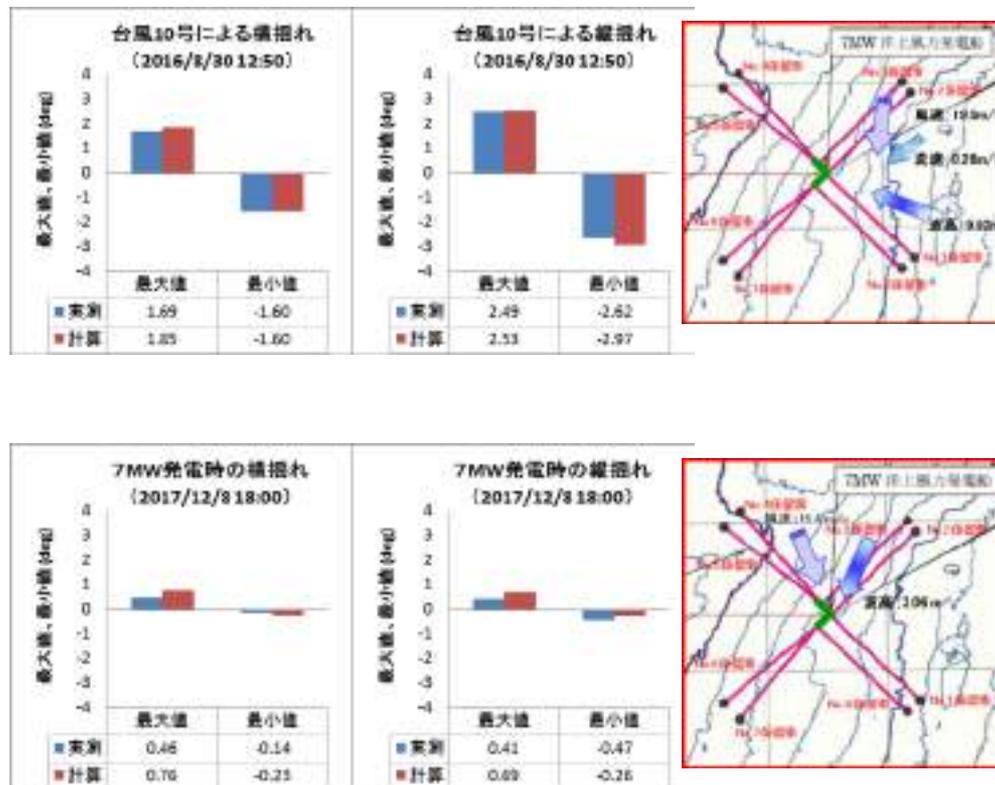
設置以降最大の波高を記録した2016年の台風10号で発生した浮体ピッチは、計算結果が観測値を上回り、浮体設計手法の妥当性を検証した。浮体ピッチの最大値は3deg以内に収まり動揺性能に優れた安定浮体であることを実証した。

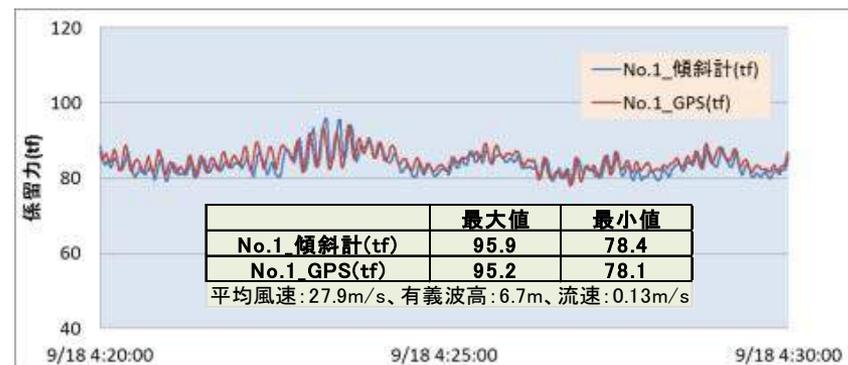
- 係留索用傾斜計の取付け及びメンテナンス  
7/21-26に故障した傾斜計を回収して、予備の傾斜計を再設置した。  
GPS及びジャイロ計出力から換算される係留力と傾斜計出力による係留力が同等であることを確認した。

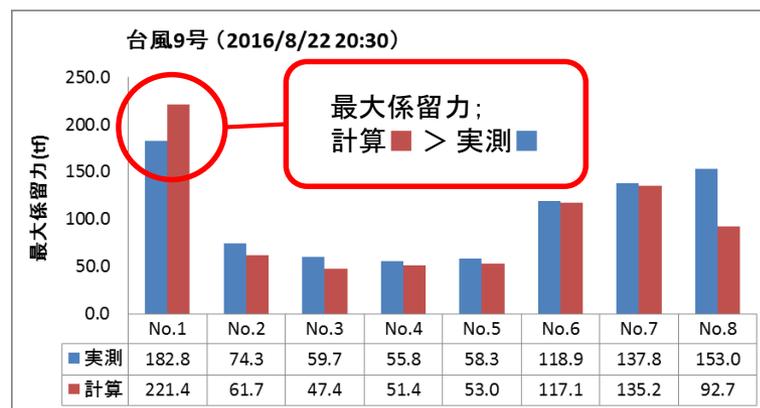
- 係留力の実績と計算の比較  
観測開始以降風速最大となった2016年8月の台風9号の外力条件で係留力を算定して観測結果と比較した。  
最大係留力は計算結果が実測結果を上回り、係留設計手法の妥当性を確認した。

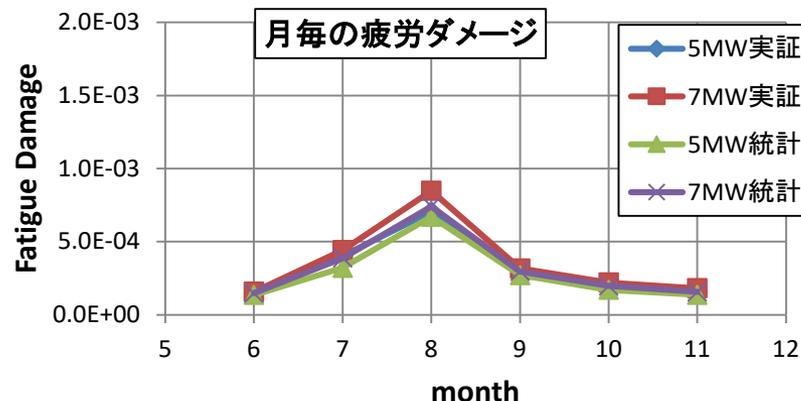
疲労解析結果一例

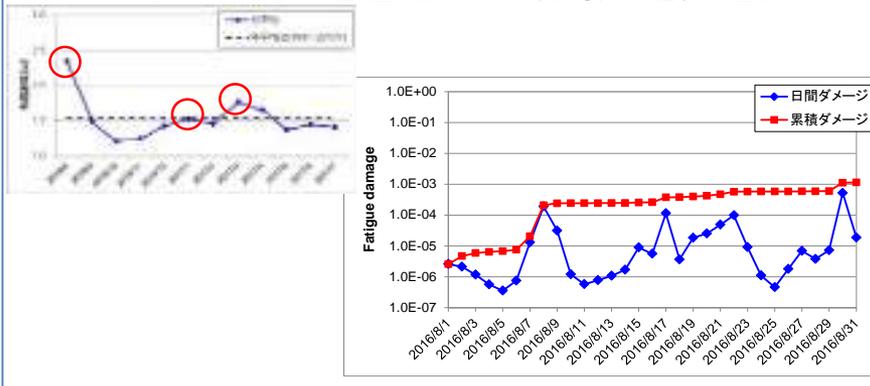
- ・7MW浮体の運動データを受領し、月平均有義波高が高い2016年8月(台風影響)、2017年1月、2017年3月の3ヶ月間を選定して疲労解析を実施。

- ・3ヶ月間での累積疲労ダメージは $1.97E-03/3$ ヶ月、疲労寿命は推定129年となり、ケーブル設計寿命20年に対し耐久性に問題はないことを確認した。

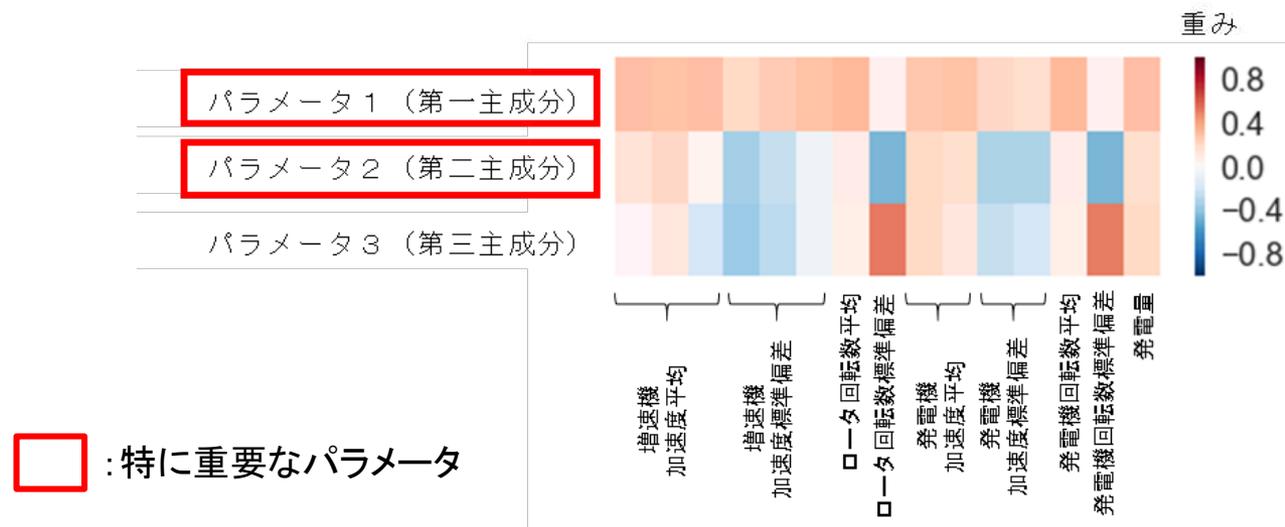
- ①浮体風車特有の現象である浮体動揺に関するセンサデータ間の関係の分析を行い、その風車全体挙動に対する影響を検討した。
- ②ドライブトレインについては、主成分分析を行い、故障予兆検知のためにモニタリングすべきパラメータとして、複数のセンサ値の重みつき和で表現されるパラメータを抽出した。

抽出された予防保全に資するパラメータ

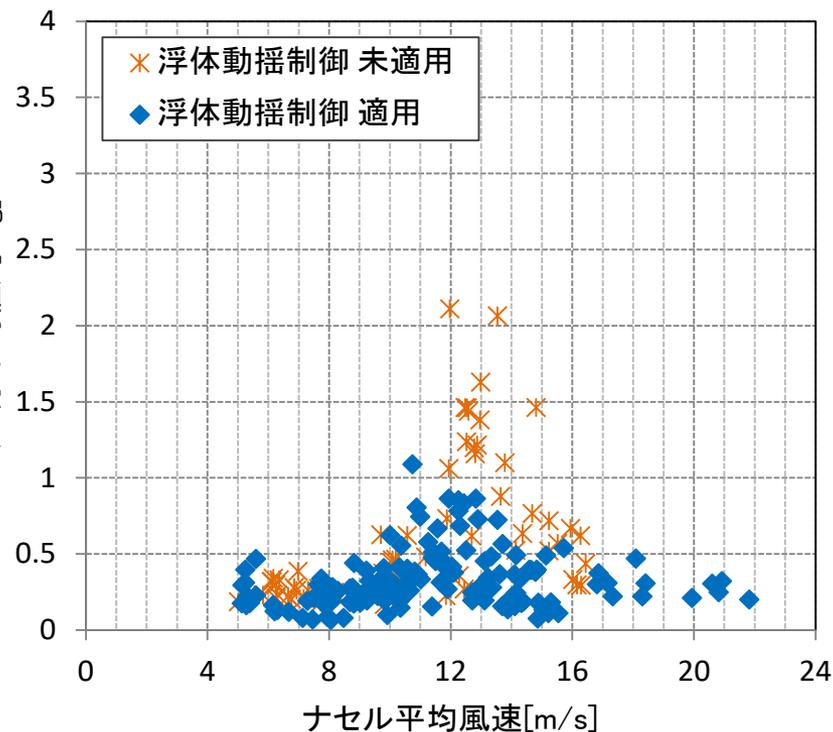
- ・アドバンスパー型浮体においても、陸上機用の可変速制御のみではナセル前後傾斜角度の動揺が発生(シャットダウンあり)
- ・浮体動揺を抑制するフィードバック制御を追加
- ・ナセル前後傾斜角度に基づいて、ブレードピッチ角度を調整
- ・ナセル前後傾斜角度の動揺を低減することでシャットダウンを回避、安定した発電運転可能

ナセル前後傾斜角度浮体共振振動成分  
(10分平均値) [deg]

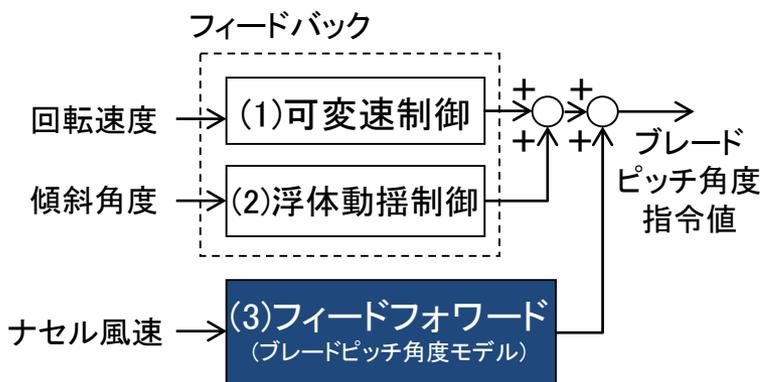
②フィードフォワード制御: 制御アルゴリズム構築(ブレードピッチ角度の定常特性を利用)

- ・ロータ前方の風速(ナセル風速)に基づき、フィードバック制御に先行してブレードピッチ角度を操作できるフィードフォワード制御を追加
- ・2つのフィードバック制御での制御干渉を抑制
- ・ブレードピッチ角度の標準偏差と累積変化量を低減することで、ブレードピッチ角度の変動負荷を軽減

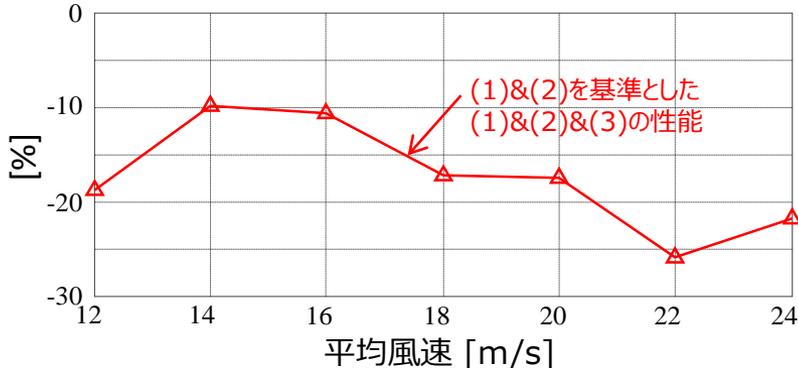
ブレードピッチ角度の累積変化量の変化率 [%]

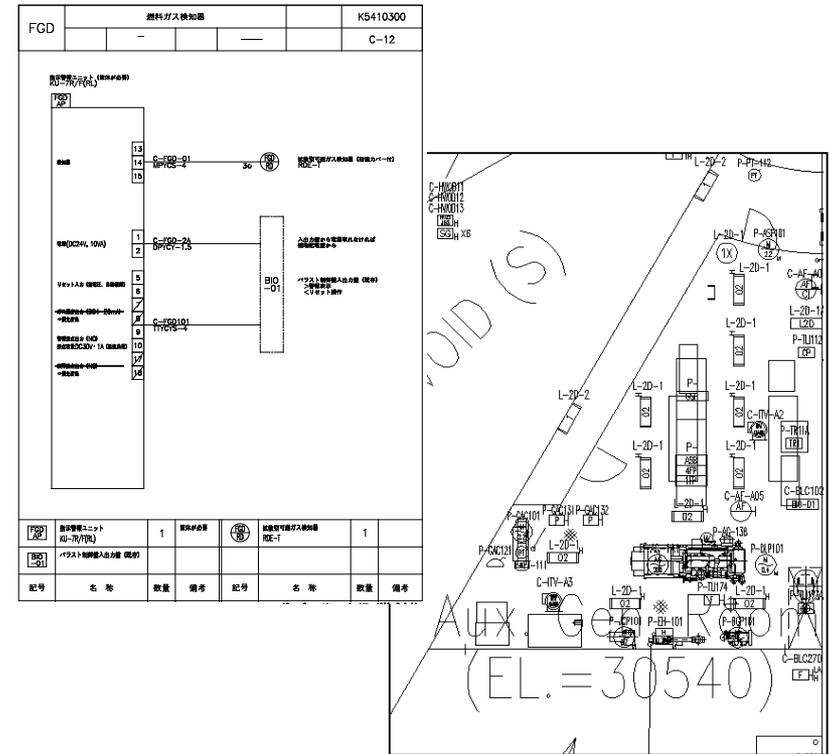
図 改造仕様書（系統図と配置図）

このため、補助発電機の燃料漏れ検知をアラームシステムを追加し、その有無の確認が陸上から行えるようになれば、訪船回数削減が期待できる。燃料漏れを検知用に、既存の遠隔監視機能にガス検知器を追加するための試設計を実施した。

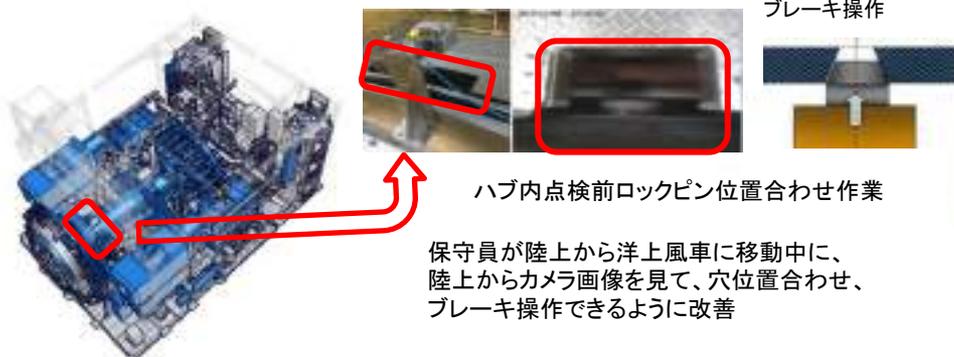
ハブ内点検前ロックピン位置合わせ作業

保守員が陸上から洋上風車に移動中に、陸上からカメラ画像を見て、穴位置合わせ、ブレーキ操作できるように改善

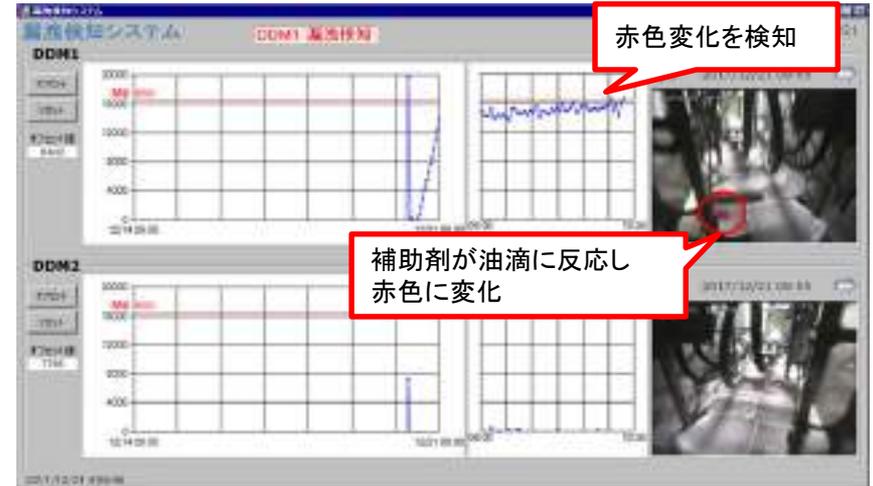
油に反応した色の変化を風車内で画像処理し、異常を早期に自動検知する。

**【効果】 抵抗式漏油検知センサより広い検知範囲の漏油を自動検知し、異常を早期検出可能**

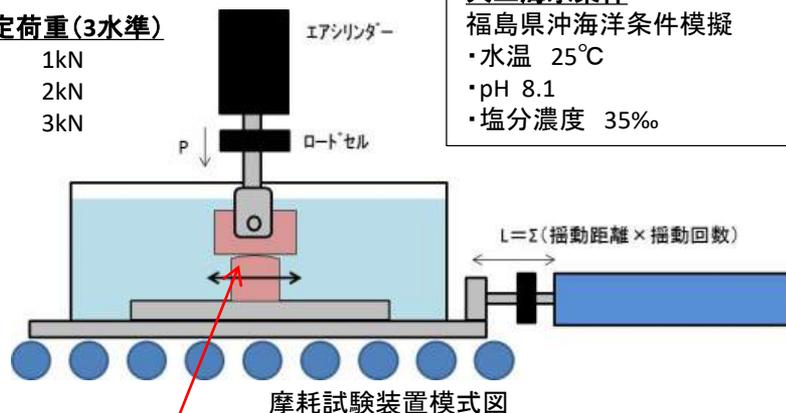
摩耗試験装置模式図

**人工海水条件**  
 福島県沖海洋条件模擬  
 ・水温 25℃  
 ・pH 8.1  
 ・塩分濃度 35‰

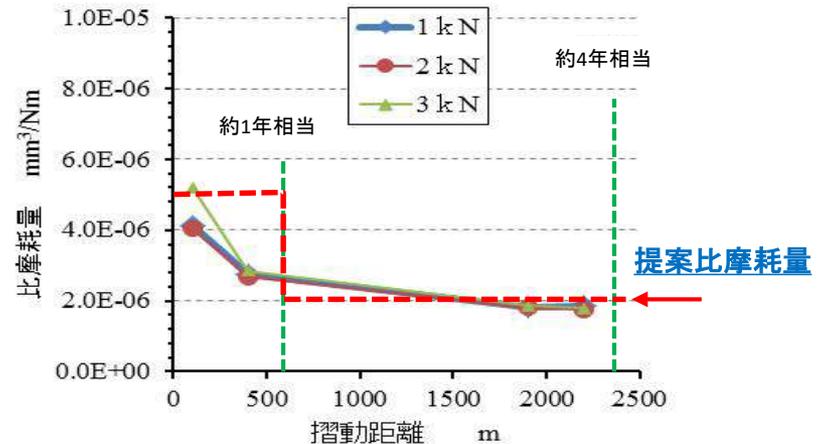
② 摺動距離と比摩耗量 (n=3の平均プロット)

当鋼材比摩耗量の把握	摩耗量の推定精度向上のための比摩耗量を提案 初期(設置後1年程度) : $5 \times 10^{-6} \text{ mm}^3/\text{Nm}$ 2年目以降 : $2 \times 10^{-6} \text{ mm}^3/\text{Nm}$ (文献値同等)
耐久性評価	摺動距離に応じた比摩耗量を適用もしくは初期(例えば1年後)の摩耗量を計測しその後は一定比摩耗量適用することで摩耗量を精度よく推定することが可能。これにより20年後の摩耗量を推定し、耐久性を評価した(耐久性は従来計算値とほぼ同等)
比摩耗量評価手法提案	・腐食環境下での比摩耗量経時変化を特定するための試験機構成および試験方法を提案

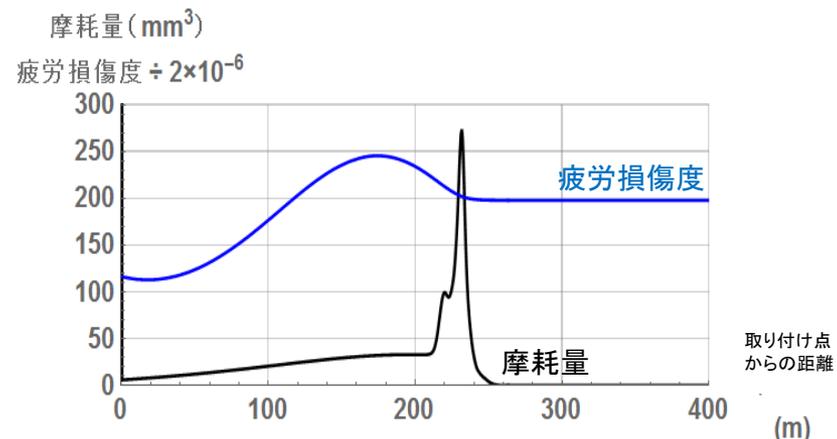
疲労損傷度および摩耗量のチェーン軸線方向の分布(イメージ)

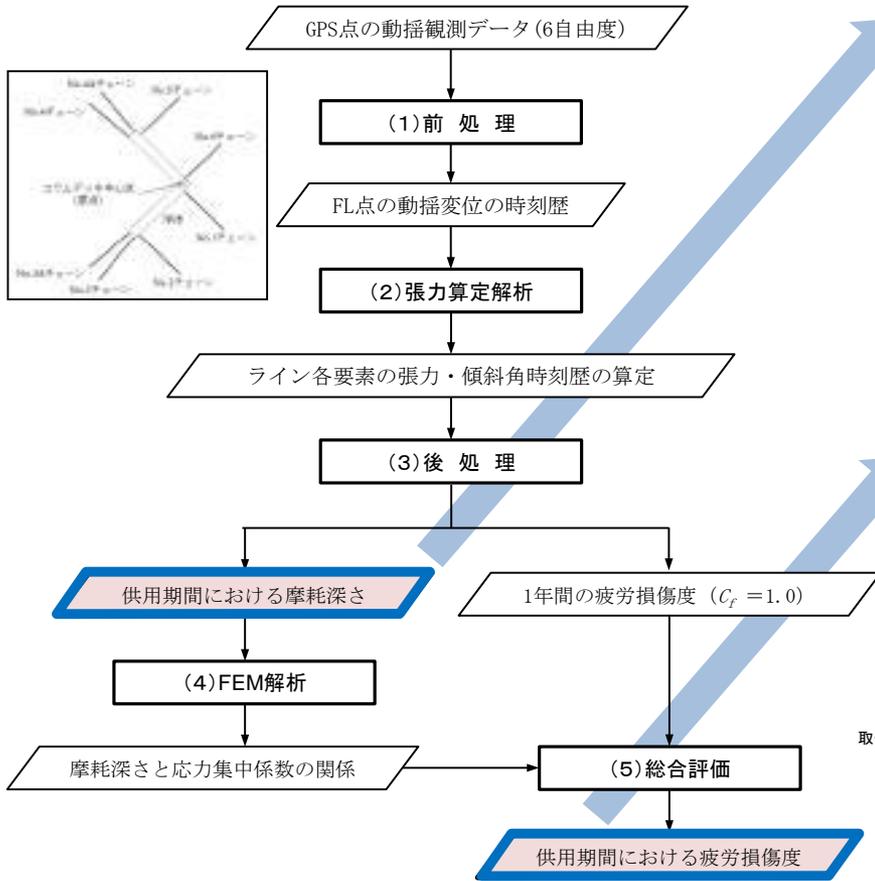
(1) 7MW浮体の動揺観測データを元に解析を実施して係留チェーンの摩耗量・疲労損傷度を評価した。2MWと比較して、摩耗量は同程度、疲労損傷度は大きめの傾向となることを把握した。

- ・係留チェーンの摩耗量は、着底部近傍で大きくなる傾向が見られる。
- ・20年経過時の摩耗深さは最大で7.2mmである。

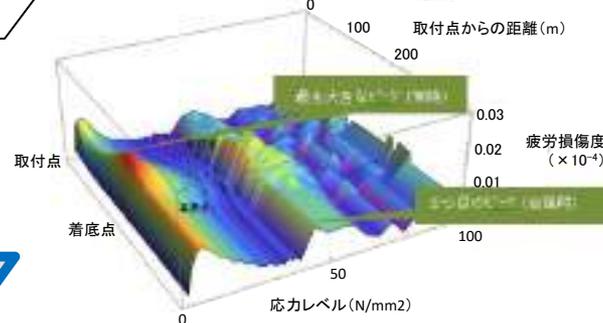
- ・20年経過時の疲労損傷度は最大で0.16であり、許容値0.33 (安全率3) を下回る。台風時よりも常時 (応力レベル10～20Mpa) における応力変動の影響が大きくなる傾向が見られる。

20年経過時の 疲労損傷度
No.1チェーン	0.10
No.2チェーン	0.12
No.3チェーン	0.04
No.3Aチェーン	0.05
No.4チェーン	0.06
No.4Aチェーン	0.05
No.5チェーン	0.13
No.6チェーン	0.16

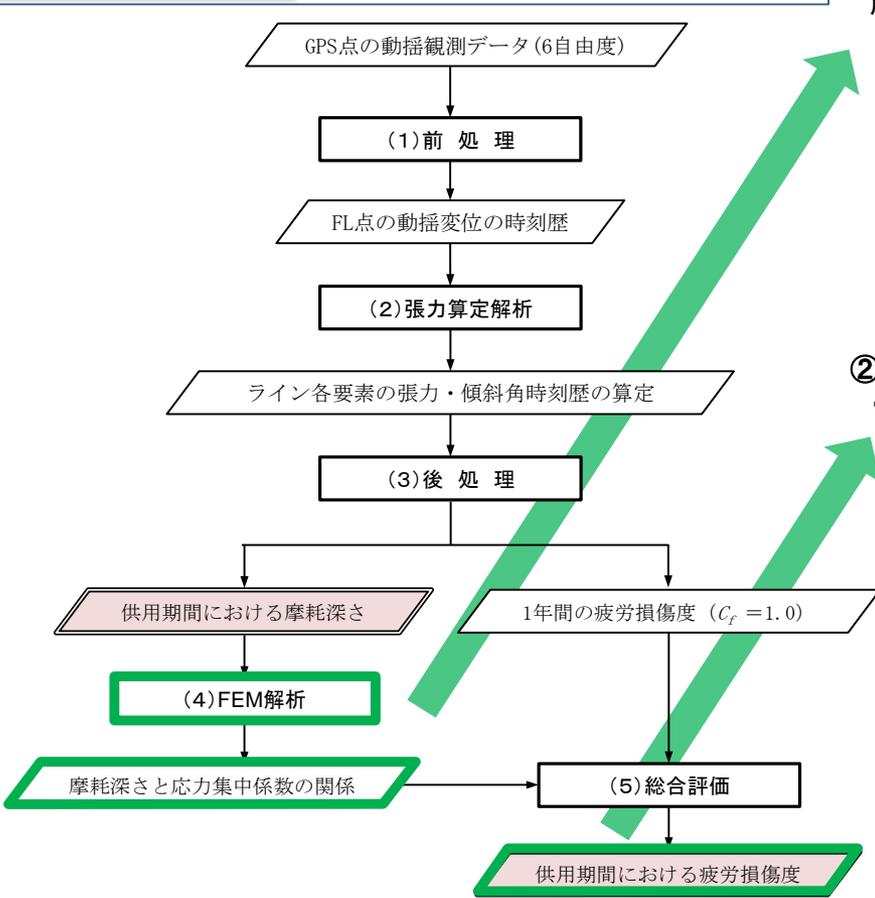
摩耗状態でのFEM解析を実施、摩耗量と応力集中係数の関係を把握した。

FEM解析例(最大主応力)

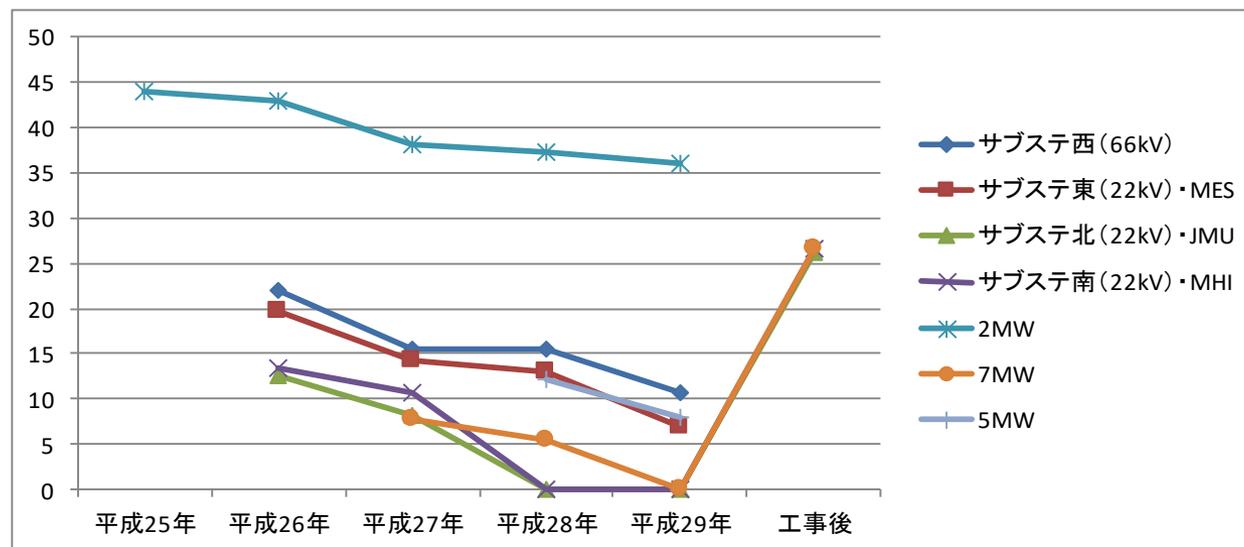
- 大量のフジツボ付着により、ライザーケーブルが沈降し続けている。
- サブステ南北ライザー(H28年度)、7MWライザー(H29年度)の3ヶ所で着底を確認した。
- 着底が確認できた3箇所ライザーケーブル部でフジツボ除去&追加ブイ取り付けを実施し、初期状態レベル以上に再浮上させることに成功した。

経年調査結果(ライザー最下点の海底までの距離)

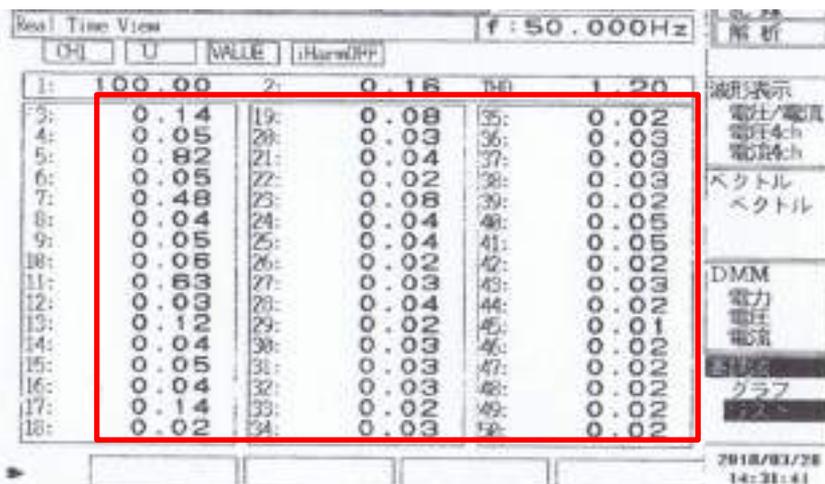
風車3台運転中総合出力4,650kW時の高調波電圧(U-V相)  
2018/3/28測定

高調波電流が許容値だった2014年(2MW風車稼動時)の測定結果と比較しても値に大きな変化は見られないため、3台運転中も電力品質も安定していると言える

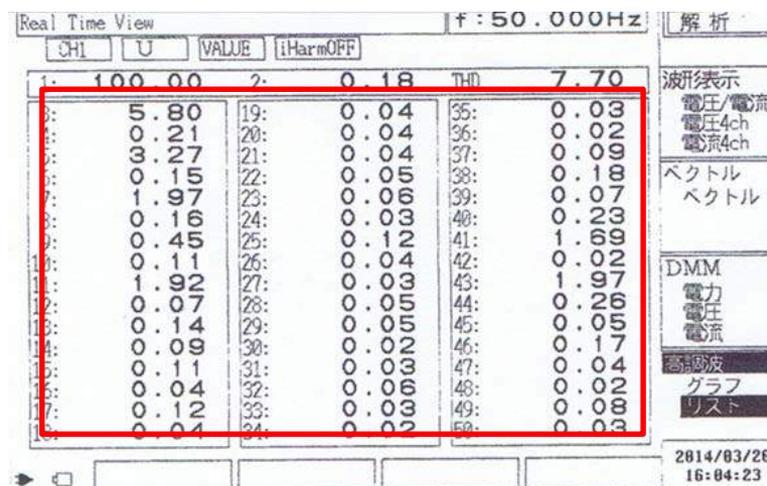
風車1台運転中出力1,630kW時の高調波電圧(U-V相)  
2014/3/26測定

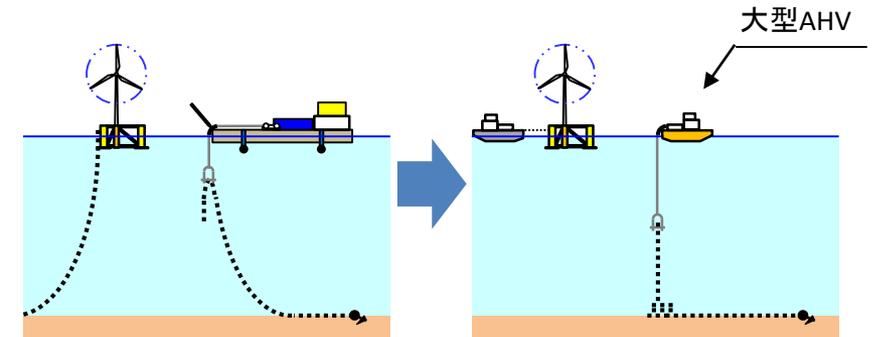
- ・大型AHV(Anchor Handling Vessel)等の国外技術の適用や撤去・設置しやすい浮体構造の採用によるコストダウン。

大型AHVのイメージ
