平成28年度福島浮体式洋上ウィンドファーム実証研究事業
報告書 概要版

平成29年3月31日
福島洋上風力コンソーシアム

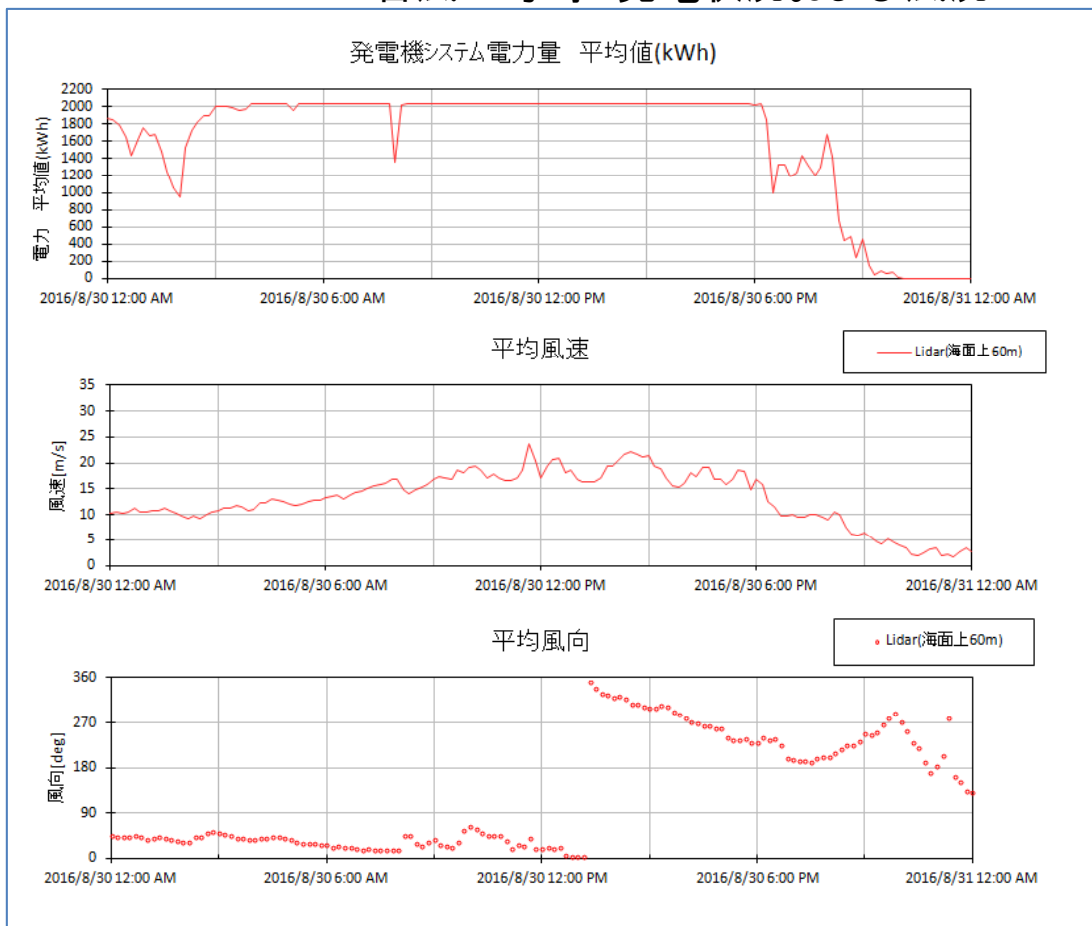
台風10号時 発電状況および風況

- 陸上と同じパワーカーブを得た。
- 浮体動揺、傾斜の影響はない。

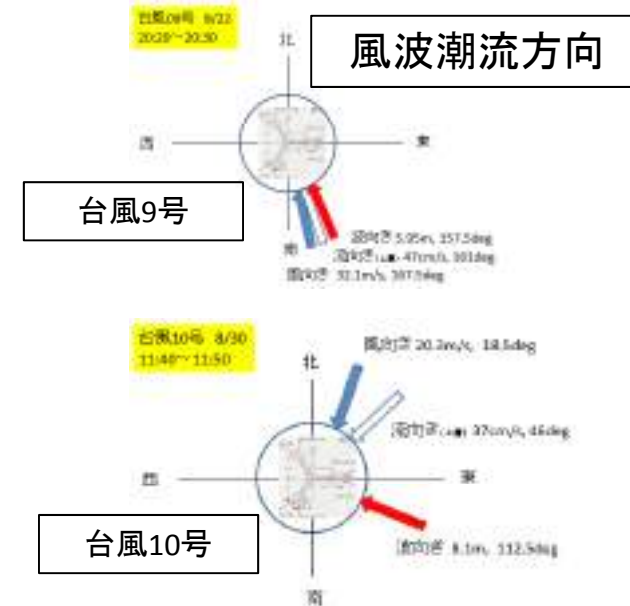
台風10号時 海象状況

- 台風9号では波風潮流が同一方向。まれなデータが得られた。
- 台風10号はDLC1.6の限界に近い。
(稼働時高波高状態)
設計は稼働時50年再現波高Hs11.7m
台風10号はHs9.9m
(1年再現9.6mを越えている)
- 問題なく発電し、風車に異常なし。
- 設計の妥当性(発電時)を確認できた。

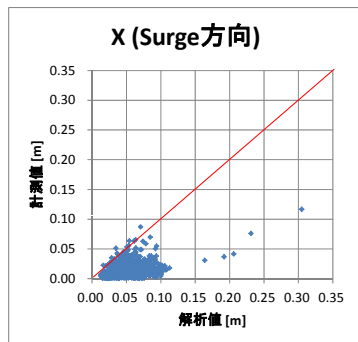
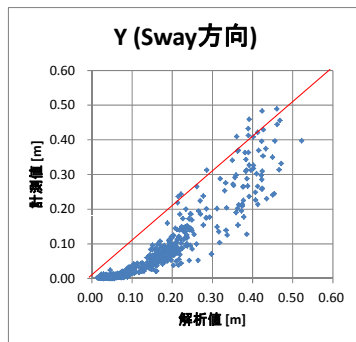
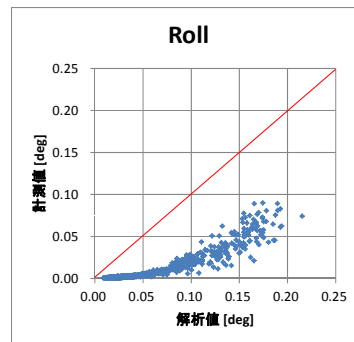
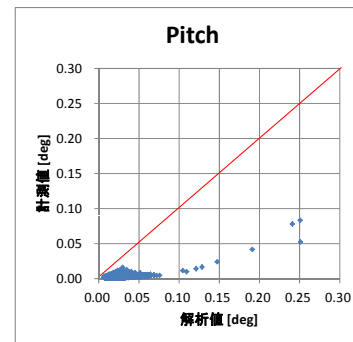
浮体運動の計測値と解析値の関係性(SS)

計測値と解析値の比較より、SS浮体では、粘性減衰力が設計時の評価よりも大きく現れ、その結果、想定以上の低動揺性能が得られたと考えられる。

○SSの運動の計測値および再解析値を比較検証した結果、設計時想定以上の低動揺性能を有していることが改めて確認された。

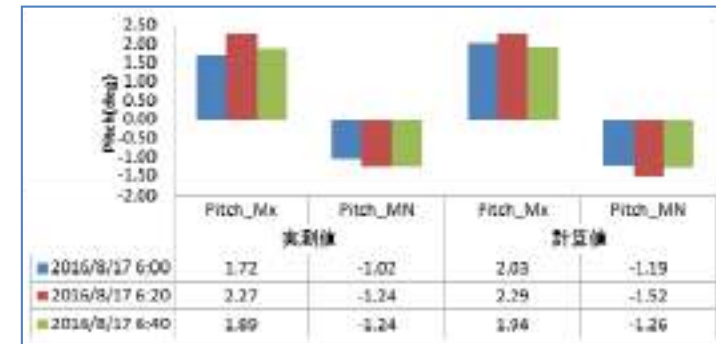
○浮体ピッチの実績と計算の比較(試解析)

- 浮体動揺データ及び構造歪・係留に作用する応力データ等を集積した(継続中)。
- 平成28年中に計測された気象海象データの中から解析に適した期間を選定した。
- 試解析として、数ケースの比較計算を試行し、解析要領の確認と解析評価の準備を実施した。
- 係留索角度計測用傾斜計の取り付け要領を策定した。

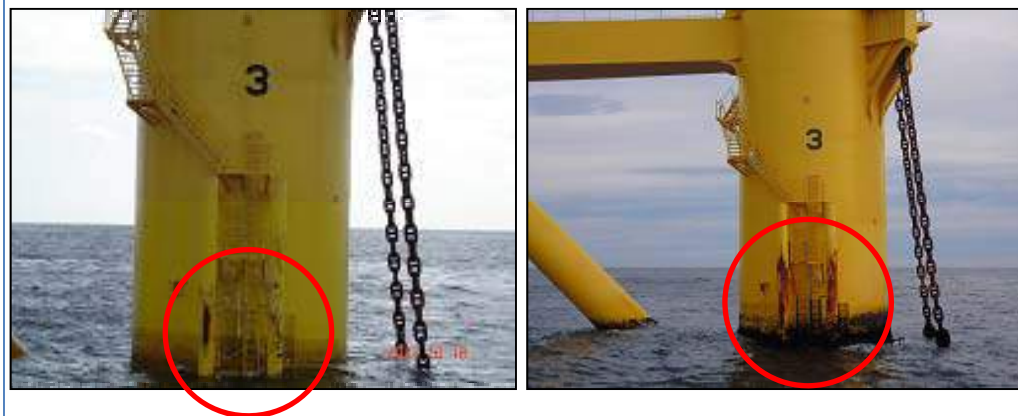
ポートフェンダ状況
左:2013年10月、右:2016年11月

- 大規模な工事を要する故障以外は洋上での作業となる。
- 浮体ポートフェンダはアクセス船の接触で塗装が剥がれてしまう。浮体アクセス時の安全性確保のためには定期的な再塗装などの対策が必要である。

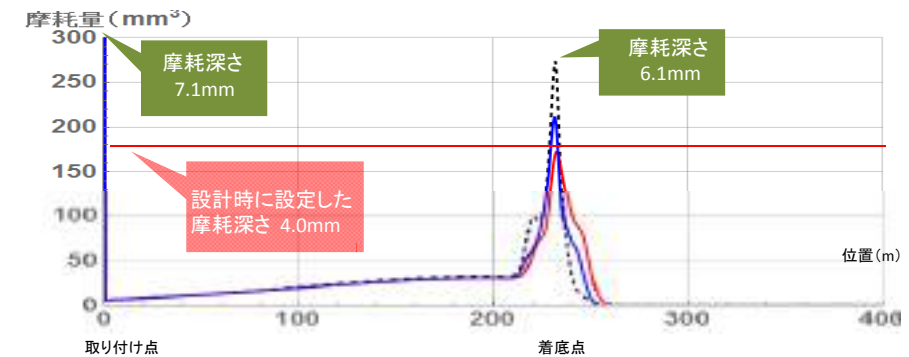
- 撓動量が重要、台風時の水平方向動揺に伴い摩耗が増大している。

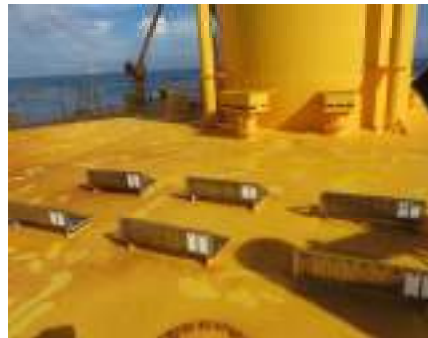
サブステーション上の曝露試験片

- 1) SUS312Lの曝露試験片表面およびボルト孔部では、孔食およびすきま腐食の発生は確認されなかった。
- 2) 素材のCr、Mo、Nから計算される耐孔食指数PREN(*)の増加に伴い最大局部腐食深さは減少し、耐孔食指数PRENが42以上の場合に最大局部腐食深さはゼロとなる。
